# **Erweiterte Analysen zur Entgleisung in Burgrain**

## **Vernachlässigung der Infrastruktur und/oder planerisches Versagen?**

Diese Studie soll zur Aufklärung des Eisenbahnunglücks am 3. Juni 2022 gegen 12.13 Uhr in Burgrain, einem Ortsteil von Garmisch-Partenkirchen (Bayern), beitragen.

Ausgabe 20. Juli 2022

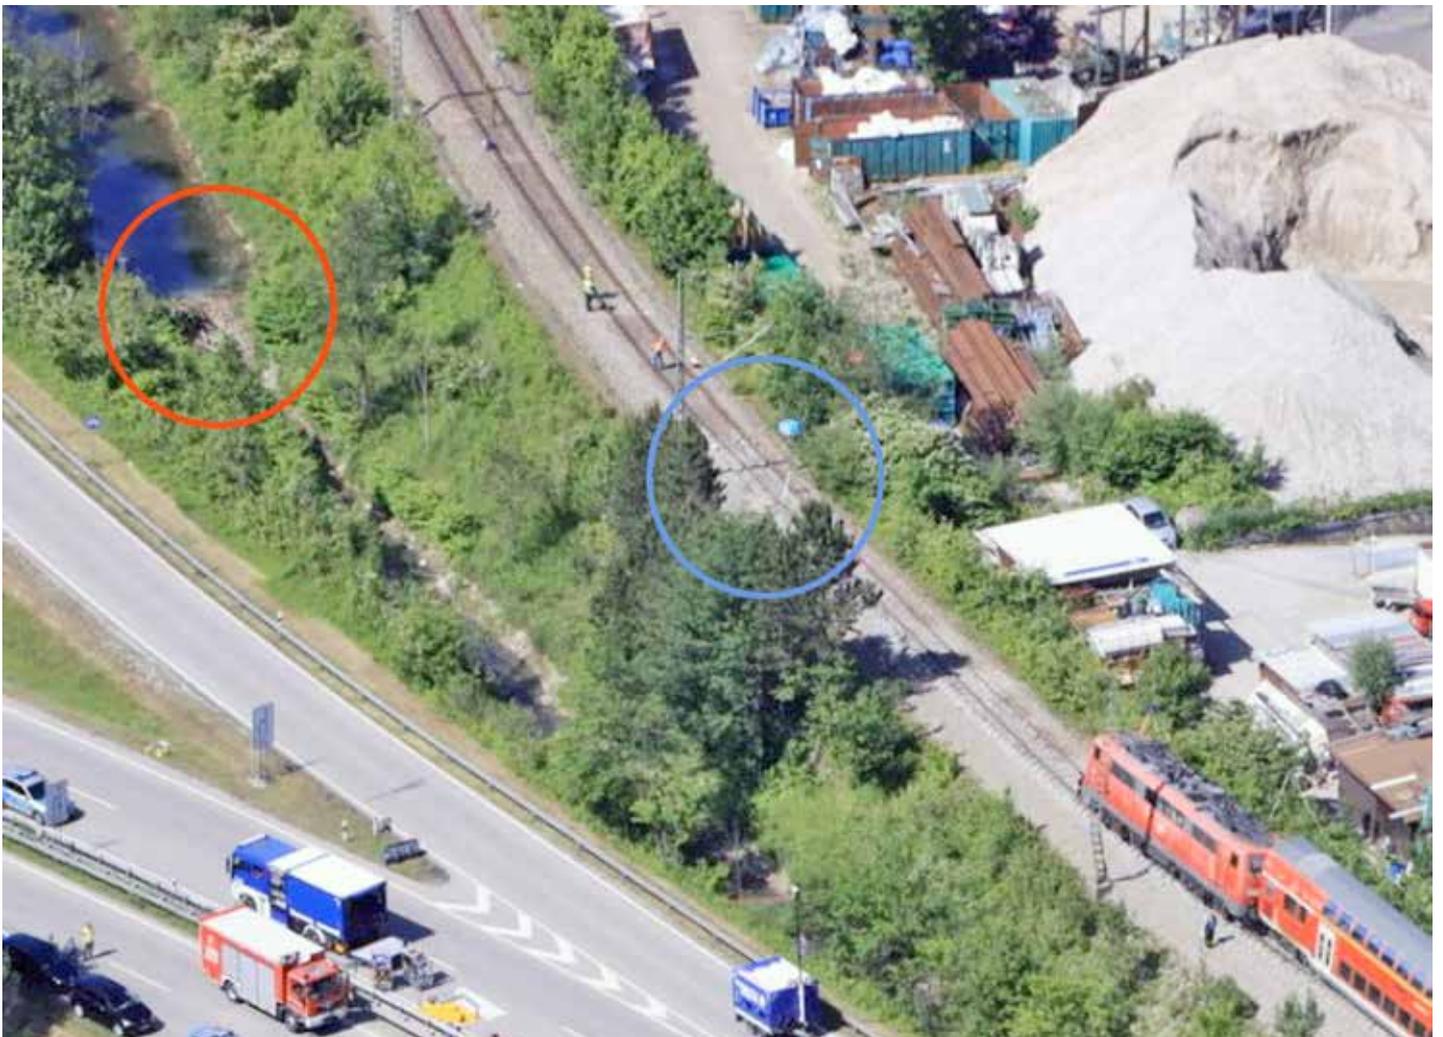
Der Katzenbach (rot) musste aufgrund der Enge am Bahndamm vor der Entgleisungsstelle (blau) erheblich verschmälert werden.

Das Bild auf der vorigen Seite gibt einen überzeugenden Eindruck, wie der Katzenbach aufgrund der Raumforderung der neugebauten Bundesstraße 23 auf einen Bruchteil seiner ursprünglichen Breite dezimiert wird (roter Kreis). Bei starkem Wasseraufkommen vervielfacht sich dann ab der reduzierten Bachbreite die Fließgeschwindigkeit des Baches mit der damit verbundenen, erheblich stärkeren Beanspruchung des Bachbettes und damit auch des Bahndamms. Insofern ist es vielleicht kein Zufall, dass genau in diesem kritischen Bereich die folgenschwere Entgleisung des Zuges ihren Ursprung hatte.

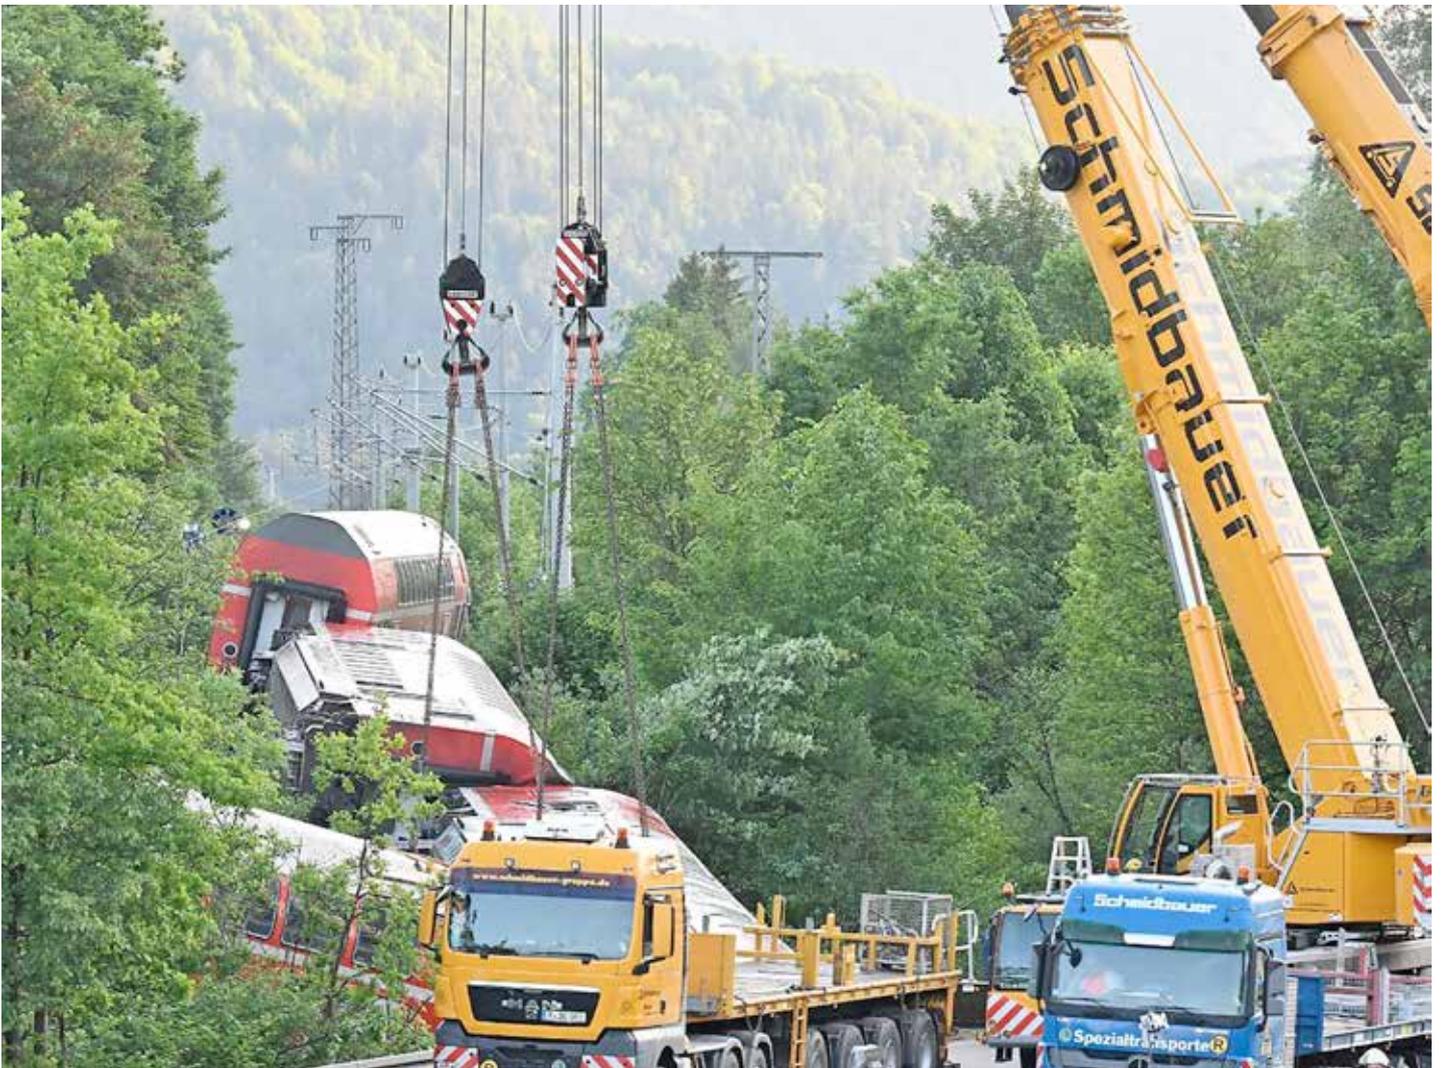
Das Zusammenwirken von Katzenbachgraben und Straßenrand wurde hier zur Todesfalle.

Wäre es vor den umfangreichen Straßenbaumaßnahmen an gleicher Stelle zu einer Zugentgleisung gekommen, dann hätten die Wagen ebenfalls vom Bahndamm abrutschen können. Doch wäre die Gefährdung der Fahrgäste wesentlich geringer gewesen, weil die Böschung des Bahndamms vor den Straßenbaumaßnahmen flacher verlief und diese Straßenkante als das entscheidende zerstörerische Hindernis noch nicht vorhanden war.

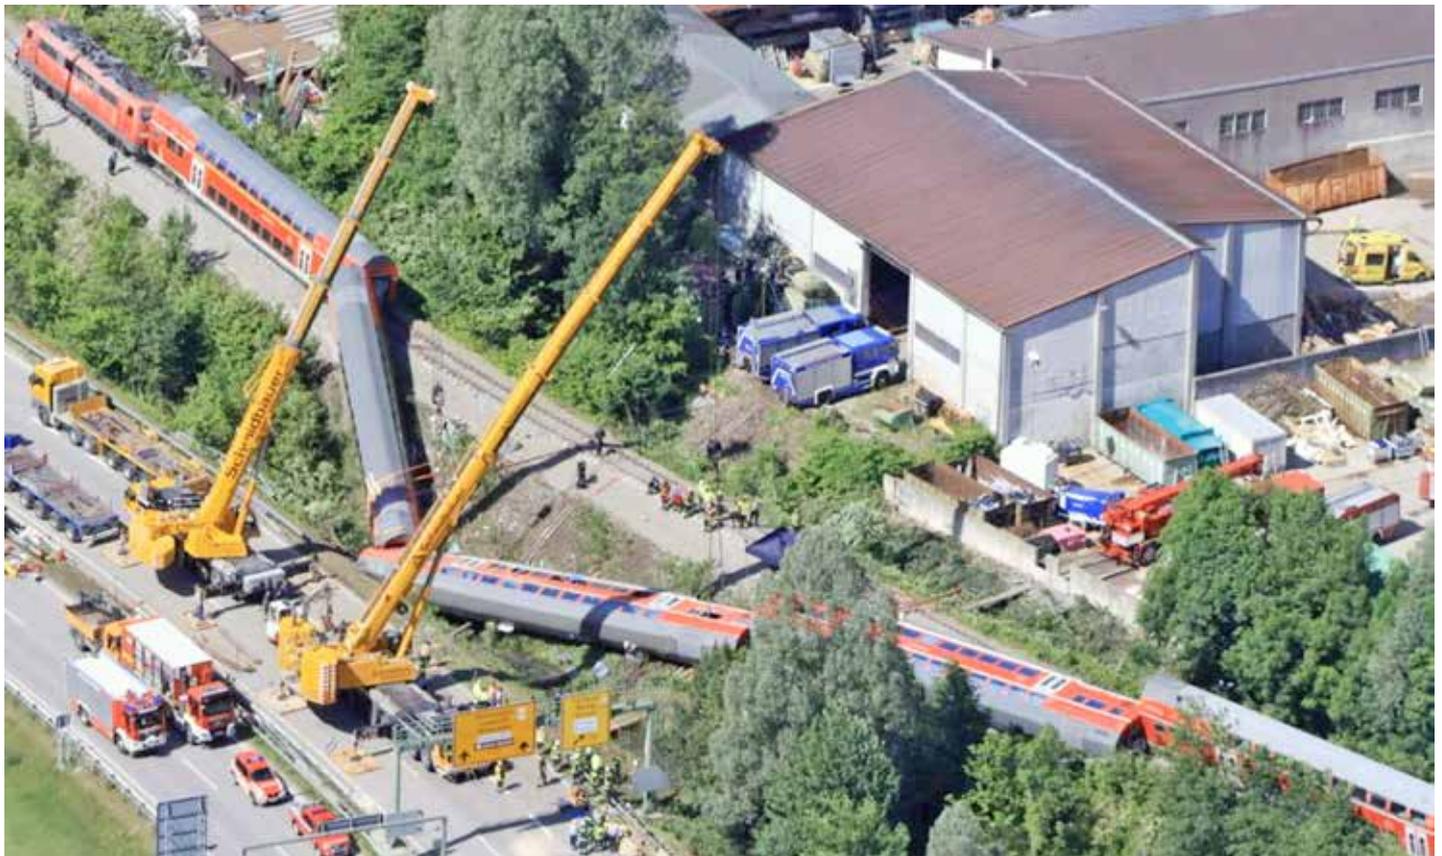
Mit einer im Gleis montierten Fangschiene wären die entgleisten Wagen auf dem Bahndamm zurückgehalten worden..

Denn zur Verhinderung von Fahrzeugabstürzen nach Entgleisungen werden die Gleise auf Brücken und hohen Bahndämmen durch eine sogenannte Führungs- oder Fangschiene ergänzt, vergleichbar mit den Leitplanken auf Straßen und Autobahnen. Diese innerhalb des Gleises montierte Führungsschiene bildet zusammen mit der von der Gefahrenseite abgewandten Fahrschiene einen 180 mm breiten Führungskanal, der als zuverlässige Fangvorrichtung für entgleiste Schienenfahrzeuge wirkt. Die Führungsschienen werden in Kurven an der inneren Schiene des Gleises und auf Brücken beidseitig eingebaut. Entgleist ein Rad auf der äußeren Schiene, rutscht das innere Rad in den Spalt zwischen innerer Schiene und Führungsschiene, kann also nur in diesem Kanal weiterfahren und der Zug deshalb nicht vom Bahndamm stürzen.

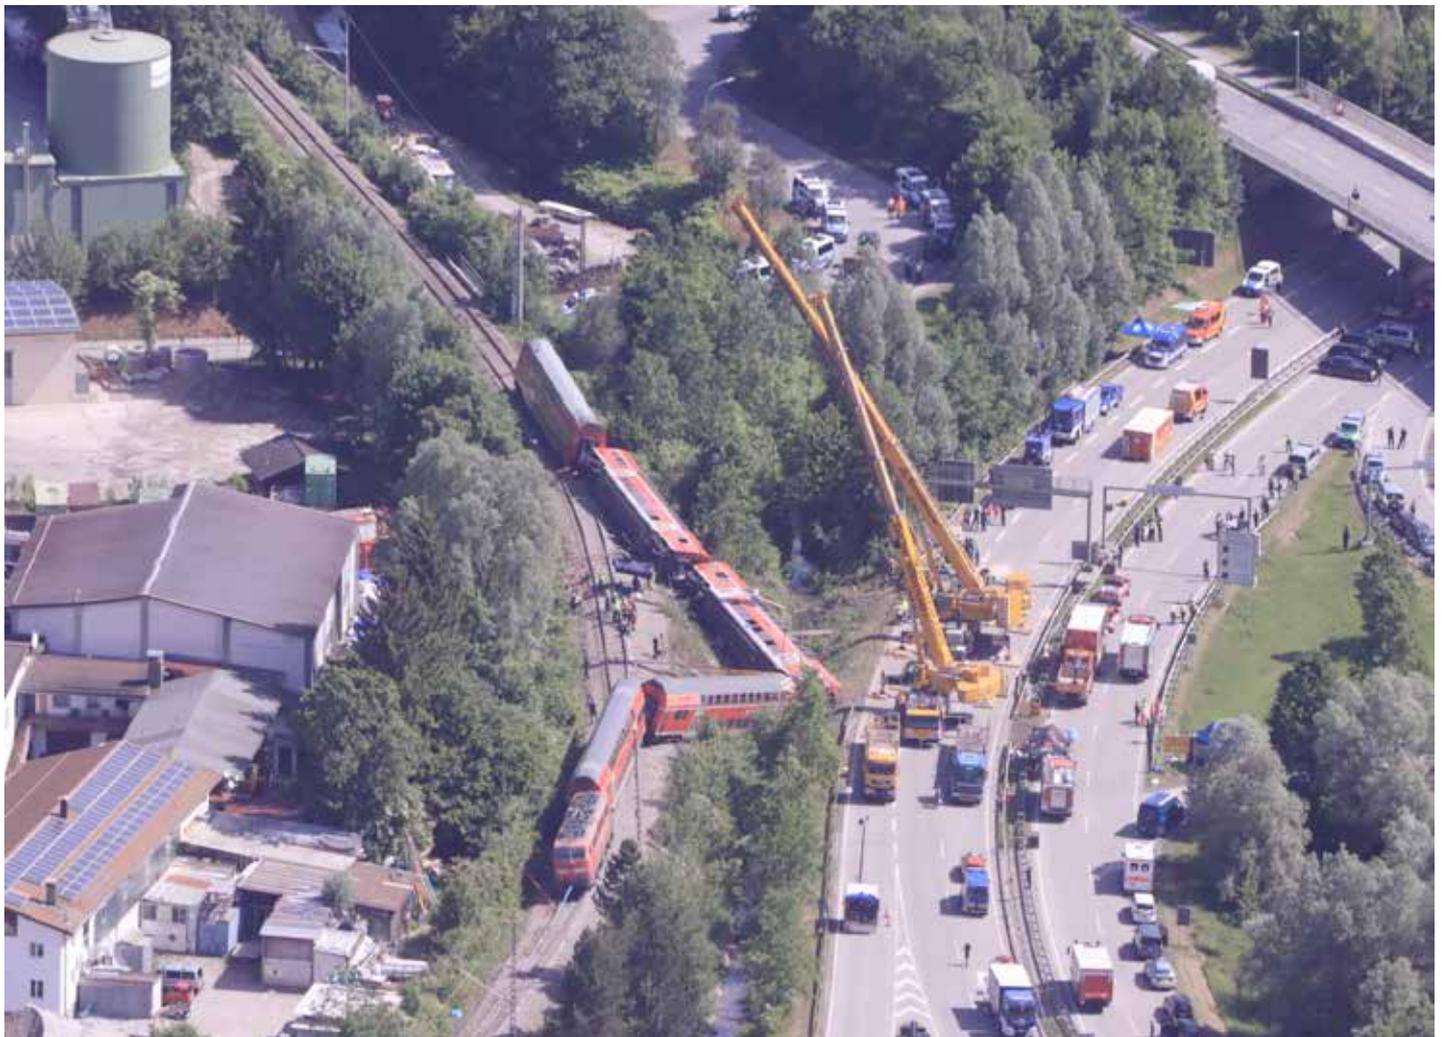
Am Ende des Unfallvorgangs waren alle Wagen des Zuges entgleist, auch die Lokomotive mit ihrem hinteren Drehgestell. Der erste Wagen, der als sogenannter Steuerwagen des von der Lokomotive geschobenen Zuges fungierte, ist trotz seiner Entgleisung auf dem Bahndamm stehen geblieben. Der zweite Wagen ist umgestürzt und teilweise vom Bahndamm abgerutscht, hat aber den Absturz ohne größere Verformungen überstanden. Der dritte Wagen ist

Der gesamte verunglückte Zug im Überblick, die Fahrtrichtung war vom unteren Bildrand zum oberen, die Lokomotive fuhr hinten.

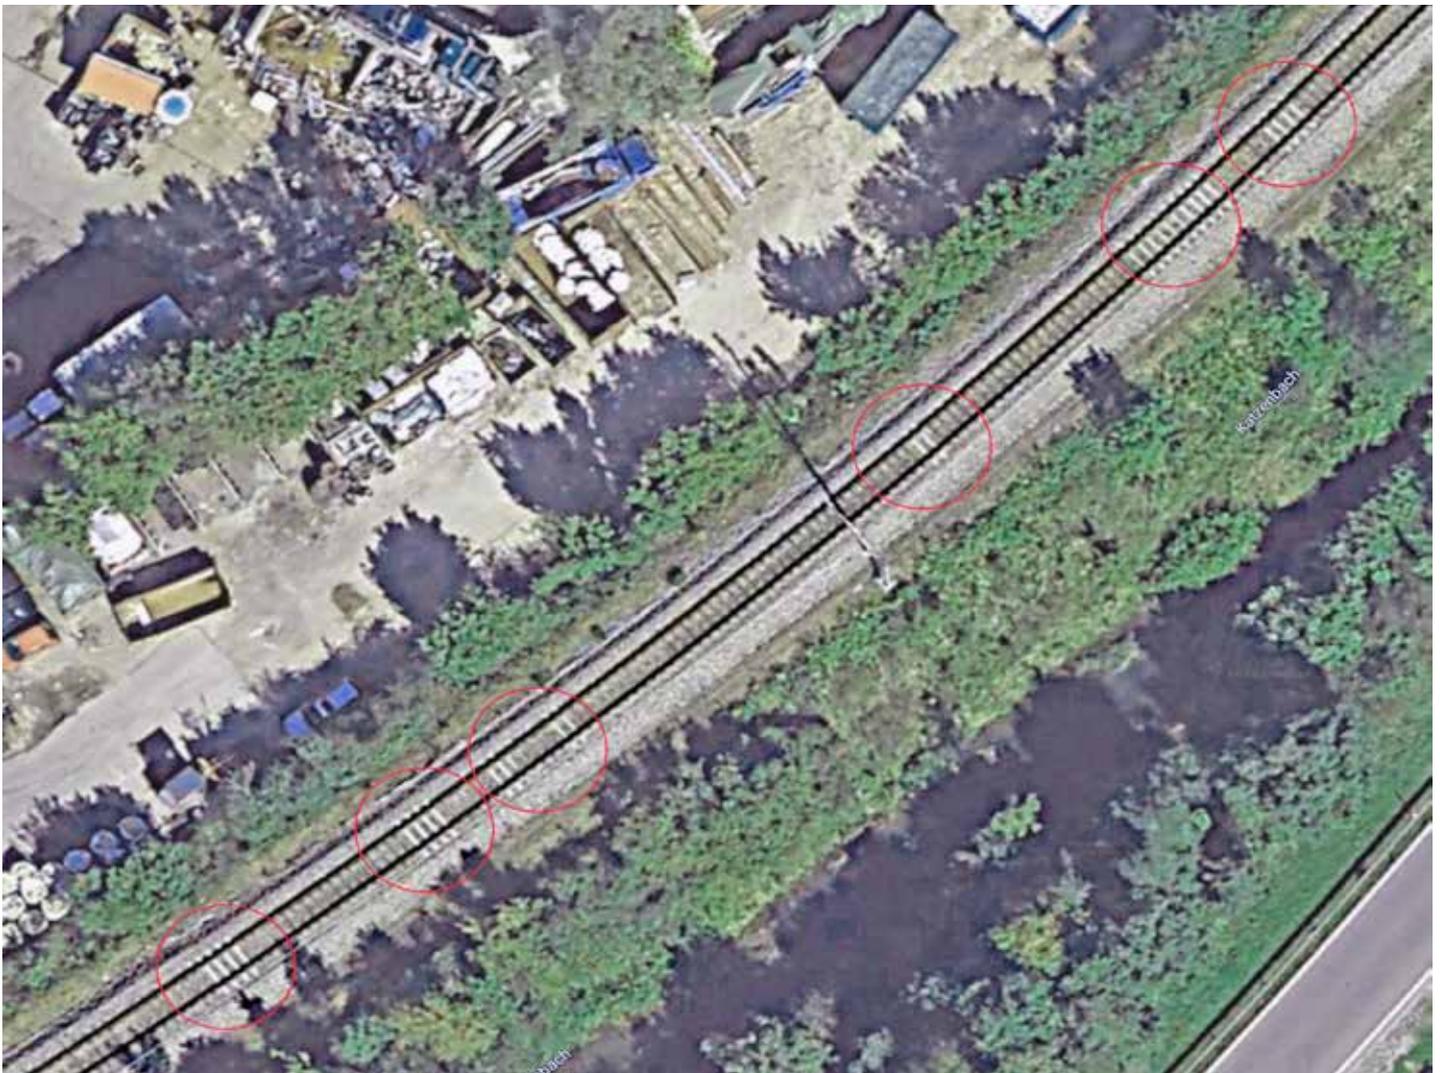
Das Gleis vor der Unglücksstelle weist 28 ausgewechselte Betonschwellen auf. Die neuen, helleren Schwellen sind rot umrandet.

- 9.** Im Gleisbereich von Burgrain sind – siehe Luftbild Seite 10 – 28 hellere Betonschwellen zu sehen, was auf Auswechslungen in jüngerer Zeit schließen lässt. Waren diese Betonschwellen gebrochen oder hatten diese Risse? Wenn „Ja“, was wurde als Ursache für die Schwellenschädigungen diagnostiziert? Wenn „Nein“, warum wurden diese Schwellen ausgewechselt?

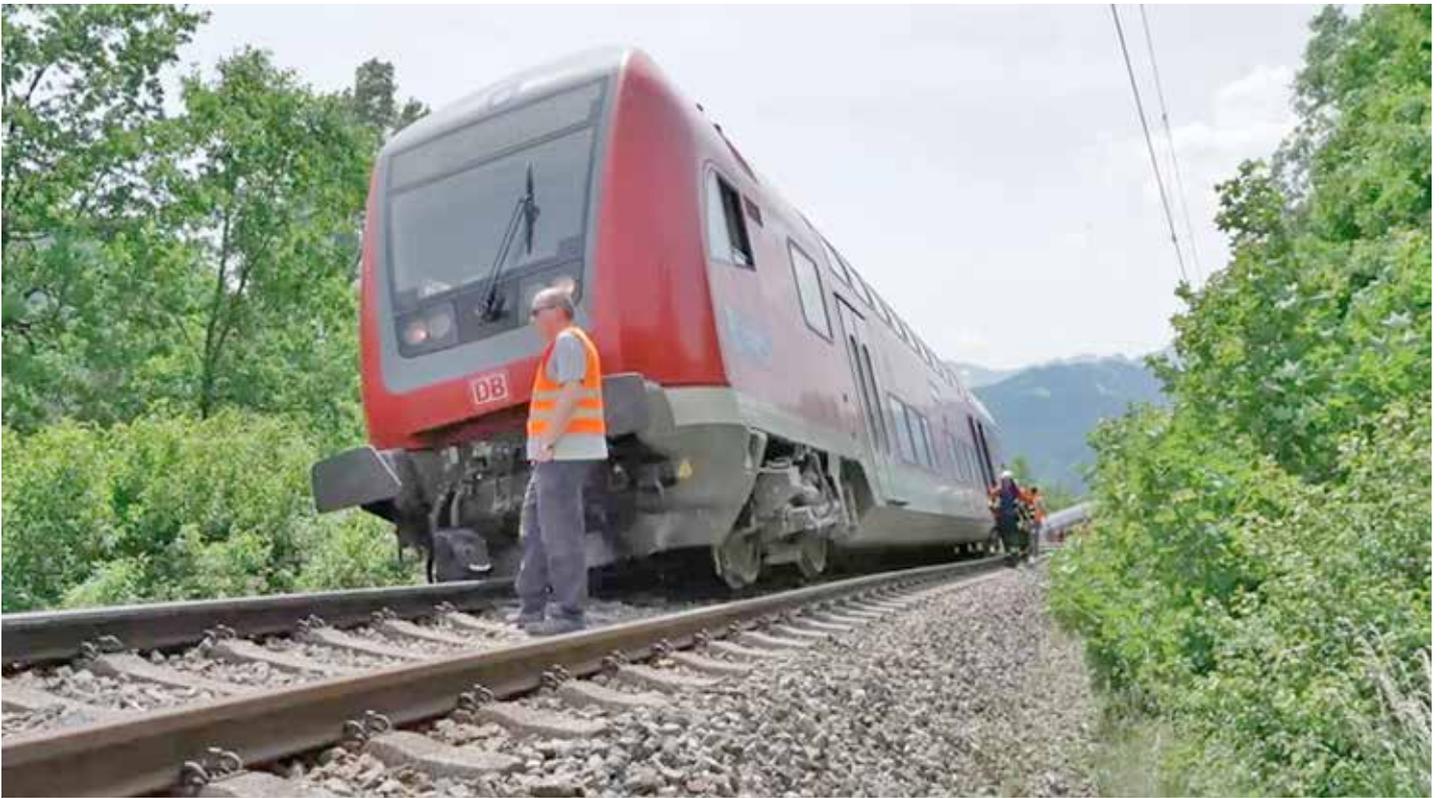
Der Steuerwagen ist entgleist, jedoch bis auf die durch die Entgleisung verformte Schürze unter den Puffern äußerlich unversehrt.

Der Steuerwagen ist äußerlich unversehrt. Die Tatsache, dass der Steuerwagen den Gleisbogen fast vollständig durchfahren hat und nicht abgestürzt ist, lässt nur den Schluss zu, dass dieser Wagen erst unmittelbar vor dem Stillstand entgleist sein muss.

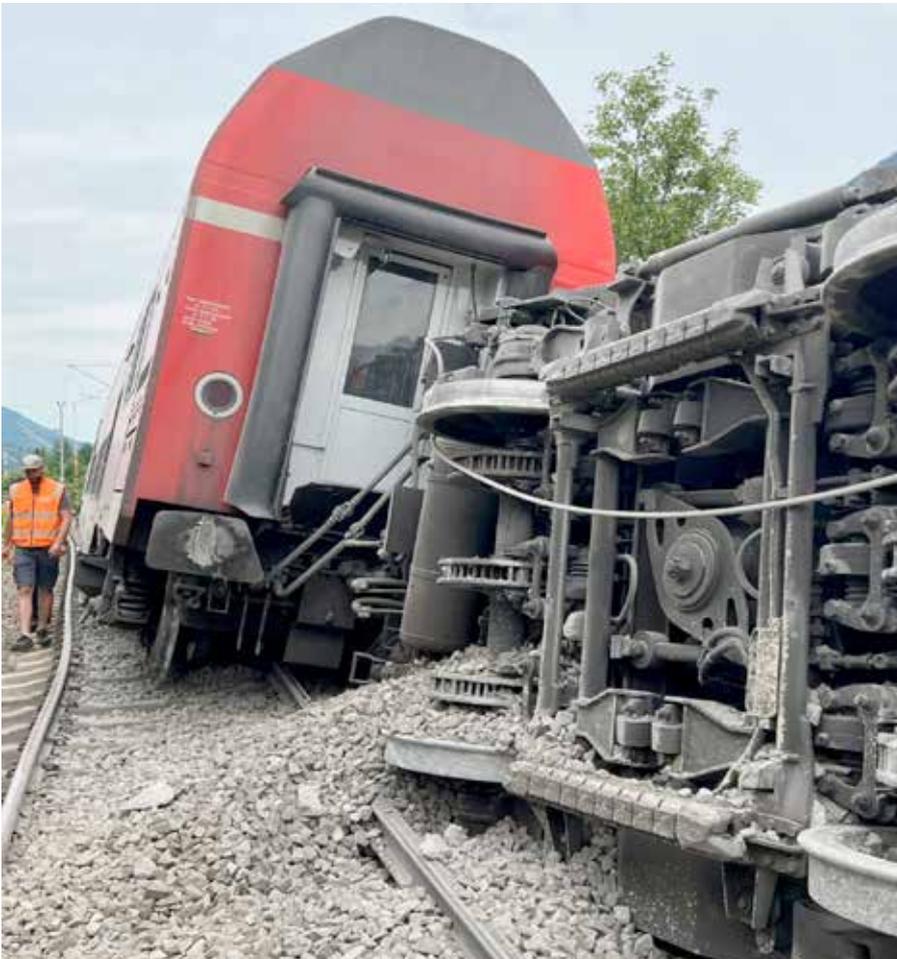
Die Spurverengung durch die Diagonalstellung der Schwellen ist gut zu erkennen.

Die Entgleisung dürfte der nachfolgende zweite Wagen verursacht haben, der mit seinem ersten Drehgestell entgleist ist und beim Fahren auf der bogenäußeren Seite der Betonschwellen diese diagonal in Fahrtrichtung verschoben hat. Erst durch die Diagonalstellung der Schwellen – siehe auch die beiden vorderen Schwellen auf dem Bild der nächsten Seite – ist die Spurverengung eingetreten, wodurch schließlich der Steuerwagen entgleist ist.

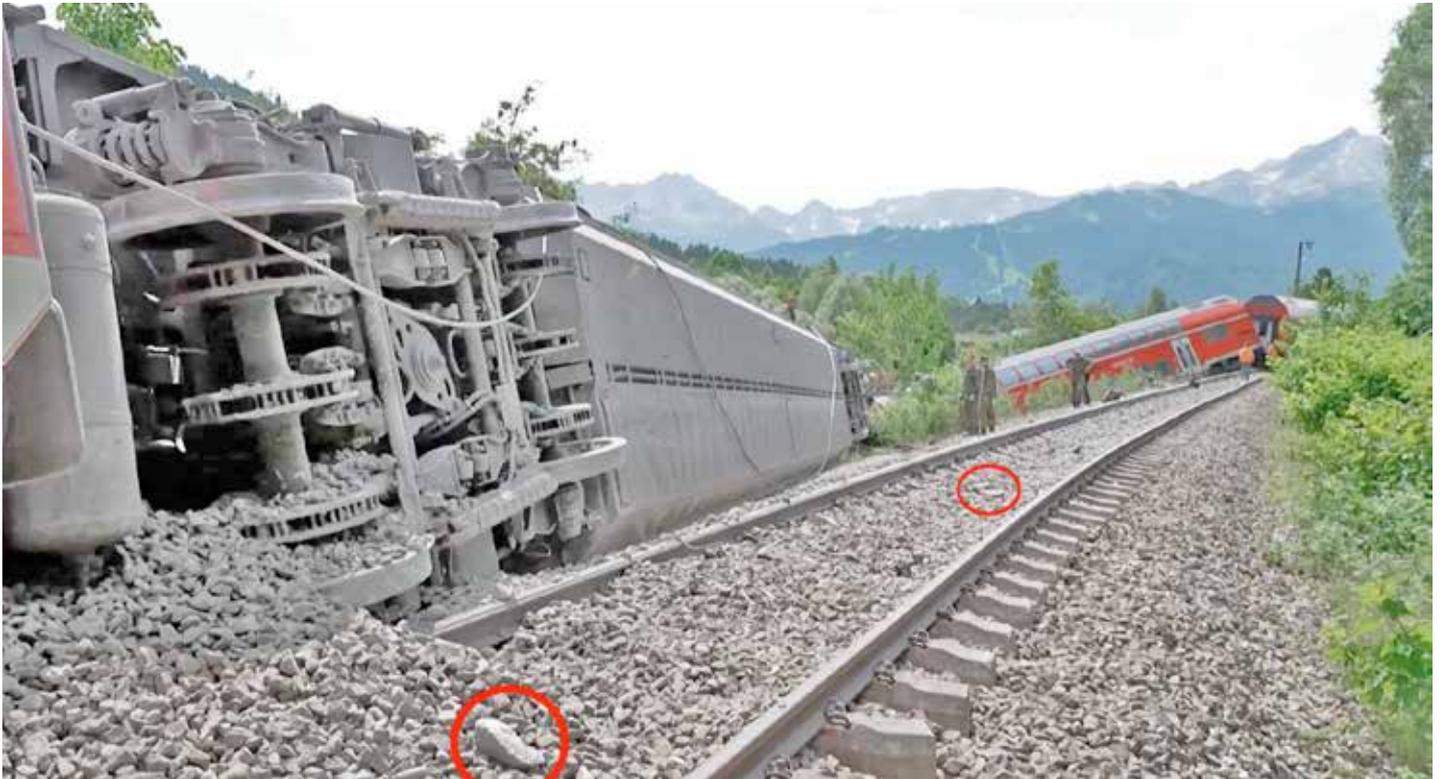
Dieses Drehgestell hatte sich im Schotter festgefahren. Die roten Kreise zeigen vermutlich Bruchstücke von Schwellen.

den Absturz dieses zweiten Wagens in den Katzenbachgraben. Da sich die Radsätze durch ihren Lauf auf Schwellen und Schotter immer stärker in das Gleisbett eingegraben haben, wurde der durch Kupplungen untereinander verbundene Zug sehr stark abgebremst. So sind der erste und zweite Wagen nach knapp 200 Metern und nach rund 15 Sekunden zum Stillstand gekommen.

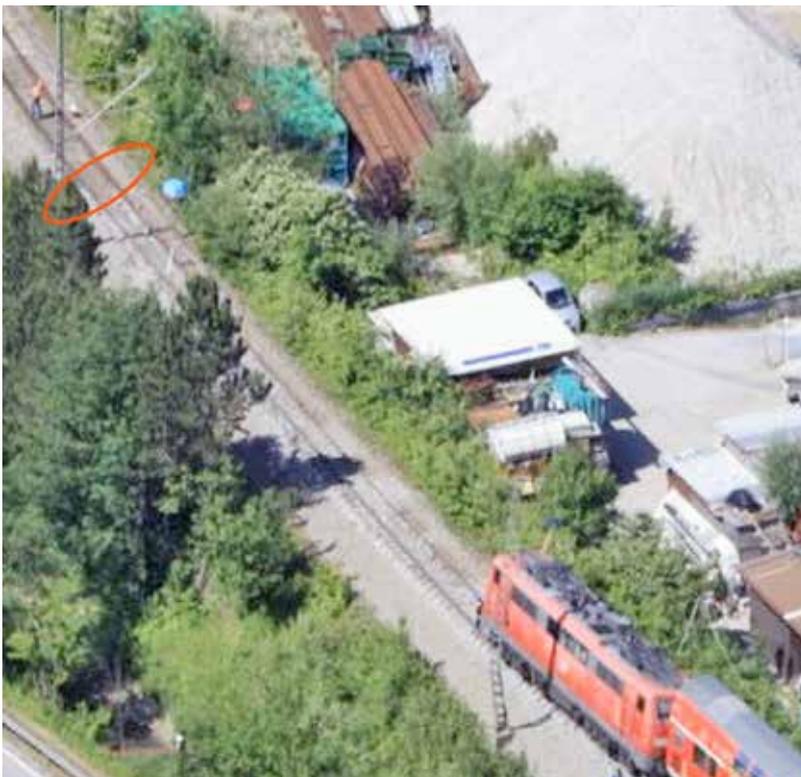
Zwischen roter Markierung und Lok ist das Gleis völlig zerstört.

Der ursprüngliche Gleisfehler mit der ersten Entgleisung dürfte im Bereich der roten Markierung gelegen haben. Die umfangreiche Zerstörung des Gleises auf dem linken Bild kann erst nach der Überfahung mit dem ersten Lokradsatz – also vermutlich durch das ent-

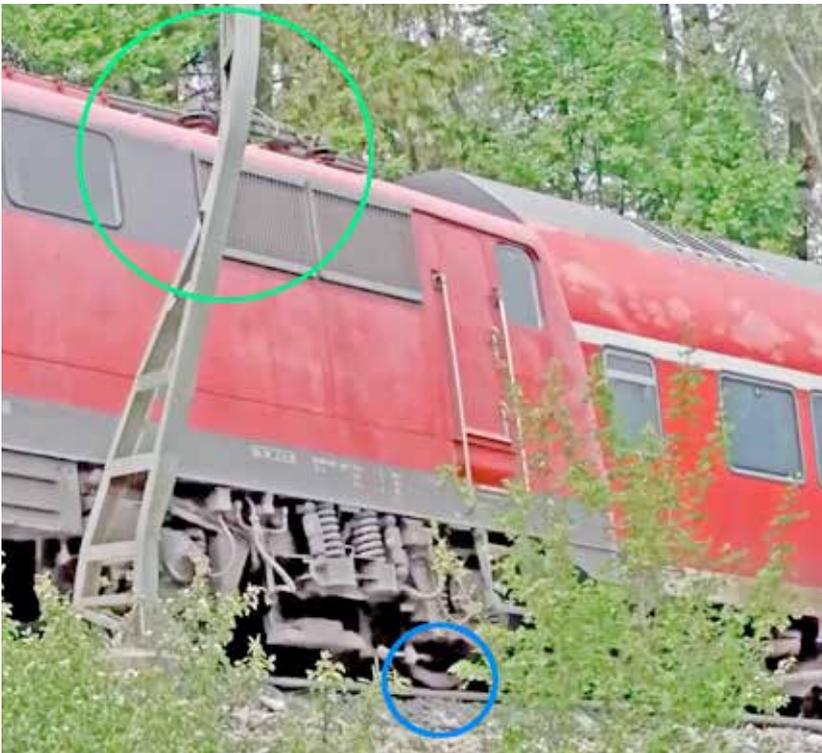
Nicht entgleister vorderer Radsatz der Lok und verbogener Fahrleitungsmast.

gleiste hintere Drehgestell der Lok – erfolgt sein, da der erste Radsatz der Lok – siehe blaue Markierung im linken Bild – offenkundig nicht entgleist ist. Zudem beweisen diese beiden Bilder mit der direkten Berührung der Stirnseiten von Lok und Wagen fünf, dass die Lokomotive trotz ihrer eingeschränkten Fahrfähigkeit noch bis zum Stillstand erheblichen Druck auf den Zugverband ausgeübt hat.

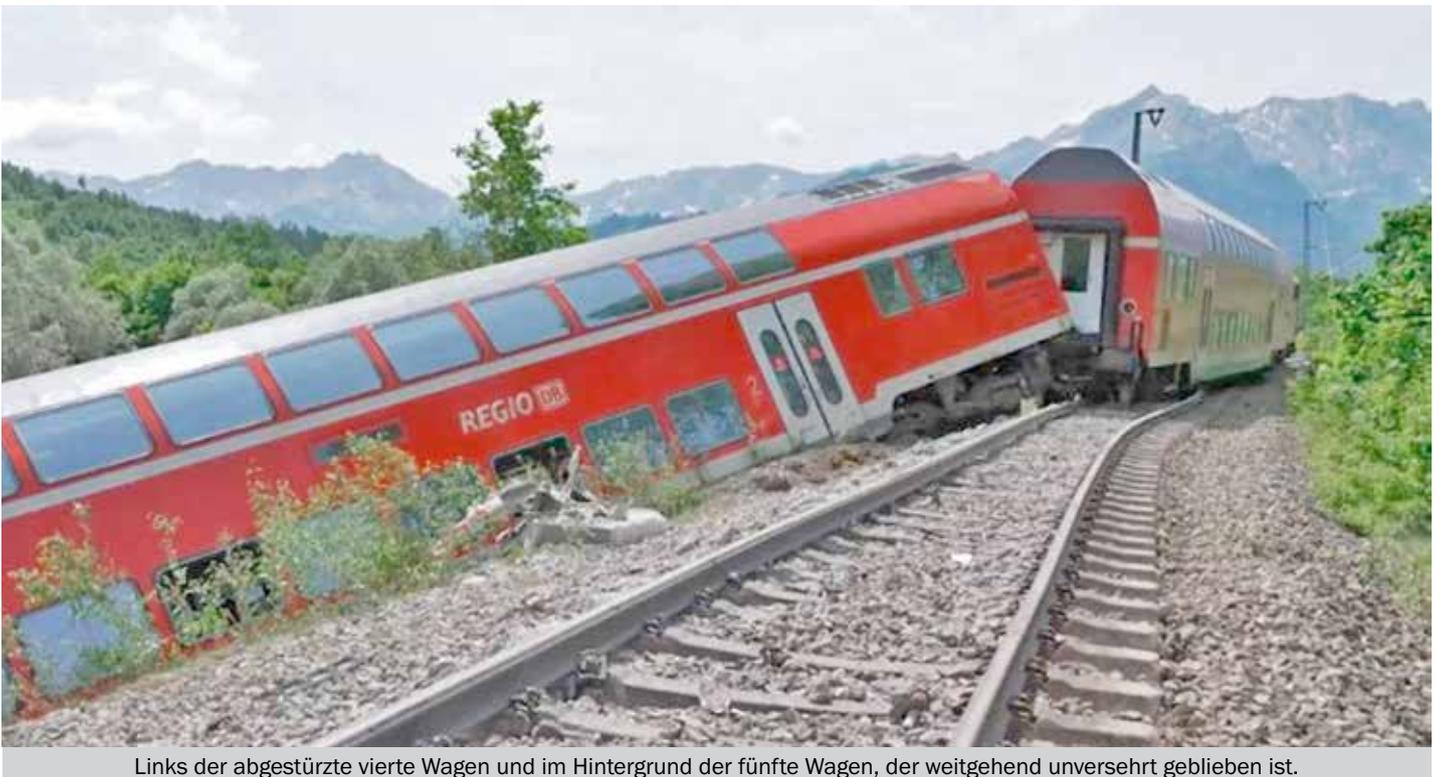
Der fünfte Wagen steht diagonal im Gleisbett. Das hintere Drehgestell hat die bogeninnere Schiene überklettert und das vordere Drehgestell die bogenäußere Schiene.

Links der abgestürzte vierte Wagen und im Hintergrund der fünfte Wagen, der weitgehend unversehrt geblieben ist.

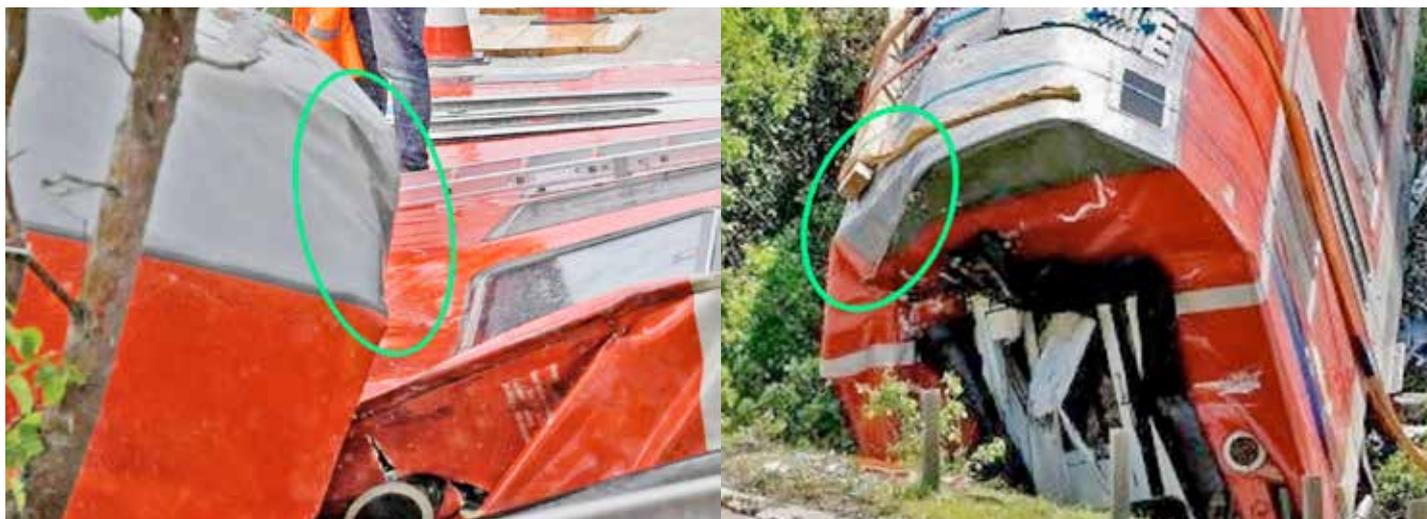
Nachdem der 2. Wagen durch das Festfahren im Schotter zum Stillstand gekommen war, führte der Längsdruck der nachlaufenden Wagen und der Lokomotive zum Einknicken des Zugverbandes zwischen dem dritten und vierten Wagen und zum Bestreben dieser beiden Wagen, den Bahndamm über die bogenäußere Seite und in Richtung des Katzenbachgrabens zu verlassen. Der vierte Wagen ist dabei vor seinem Absturz soweit in Schräglage geraten, dass er mit seiner vorderen Stirnseite den Fahrleitungsmast, an dem die Lokomotive zum Stillstand gekommen ist,

Die Verformung an der Stirnseite des vierten Wagens stammt unzweifelhaft vom Aufprall an den Fahrleitungsmast.

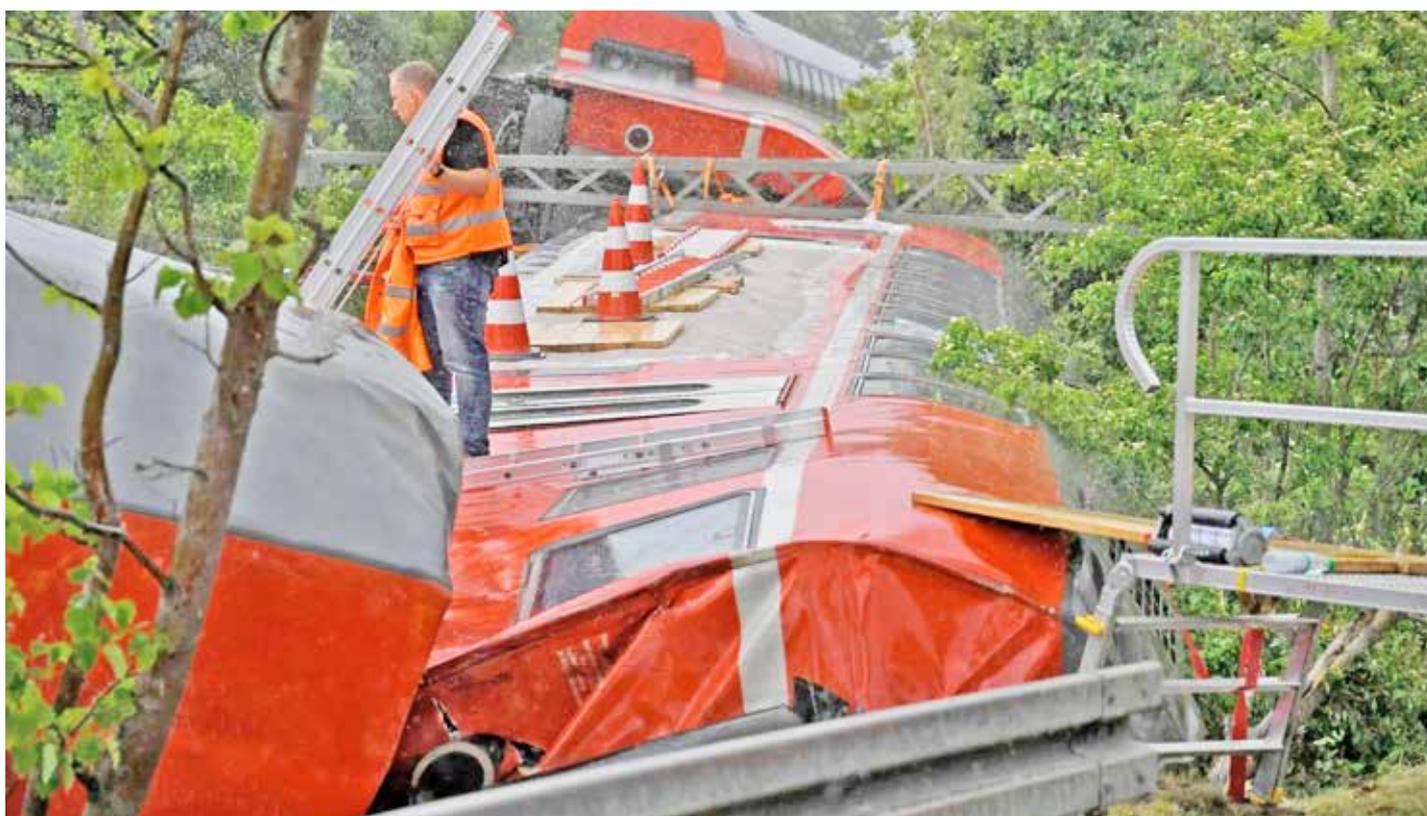
Vor dem Herunterstürzen scherte der dritte Wagen einen Fahrleitungsmast an seinem Sockel ab. Da der Mast noch an der Fahrleitung hing, wurde dieser nicht unter dem dritten Wagen begraben, sondern kam erst nach dem Abreißen von der Fahrleitung auf dem Wagen zu liegen. Da das Straßenbauwerk knapp drei Meter höher als der Katzenbachgraben liegt, wurde das Bauwerk für die herabstürzenden Doppelstockwagen zur unüberwindbaren und in

Der dritte Wagen nach seinem Aufprall auf die Straßenböschung und im Hintergrund ist der abgetrennte Fahrleitungsmast zu sehen.

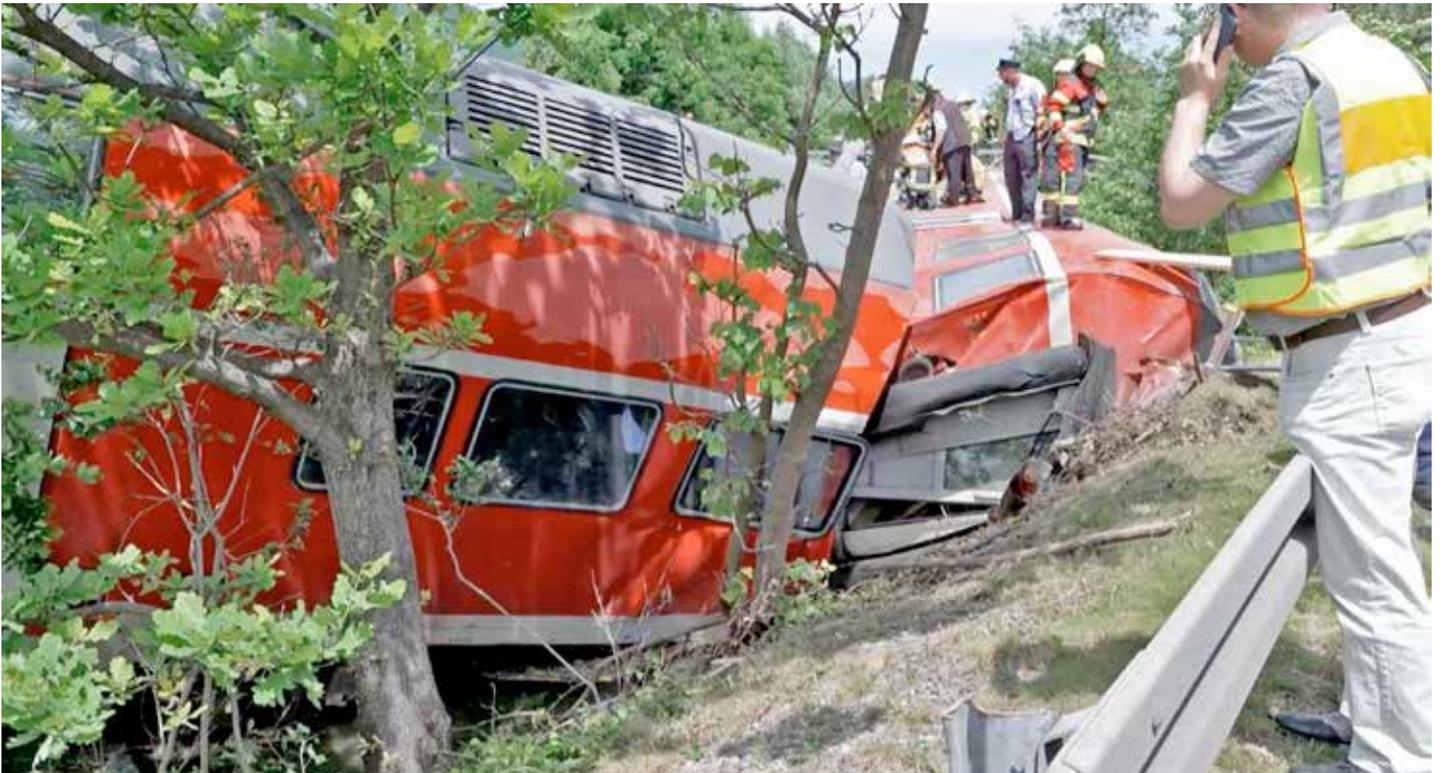
keiner Weise nachgebenden Barriere. Zumal die hohe Festigkeit von Eisenbahnfahrzeugen vor allem in Längsrichtung besteht und der verhängnisvolle Aufprall hier weitgehend seitlich stattfand. Die in der Folge durch den harten Aufprall entstandenen starken Verformungen der Wagenkästen spielten eine wesentliche Rolle für den Tod und die schweren Verletzungen der Fahrgäste in diesen beiden abgestürzten Wagen.

Diese erst durch den harten Aufprall auf die Straßenböschung entstandenen Waggon-Zerstörungen forderten die meisten Opfer.
