Prellbock Altona e. V.

Begehung Bahnhof Altona am 10.4.2024

Im April 2024 haben nach gut einem Jahr Mitglieder des Vereins Prellbock Altona e.V. den Bahnhof Altona und sein Umfeld erneut unter die Lupe genommen. Einige der 2023 festgestellten Mängel und Stolperfallen sind zwar beseitigt worden, es sind aber auch viele immer noch vorhanden oder auch neu dazugekommen. Einen kleinen (unvollständigen) Überblick, gegliedert nach Zuständigkeit der am Bahnhof Altona beteiligten Gesellschaften, geben wir hier:

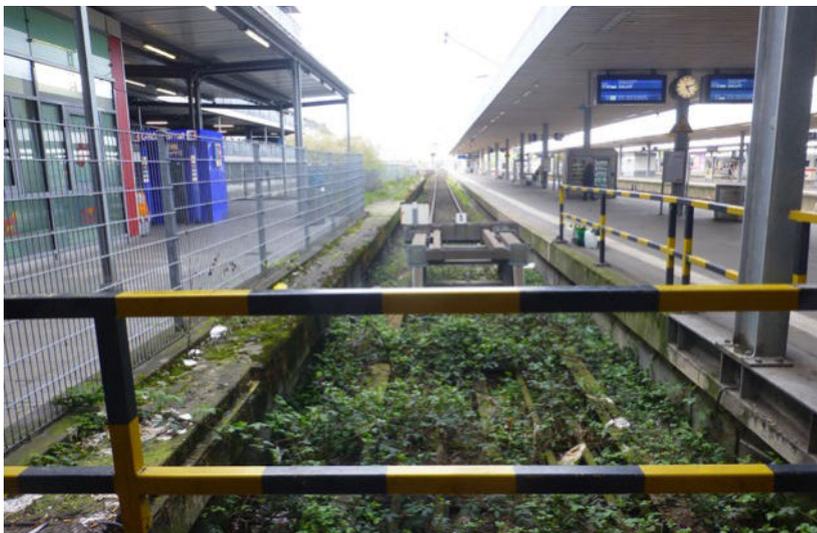
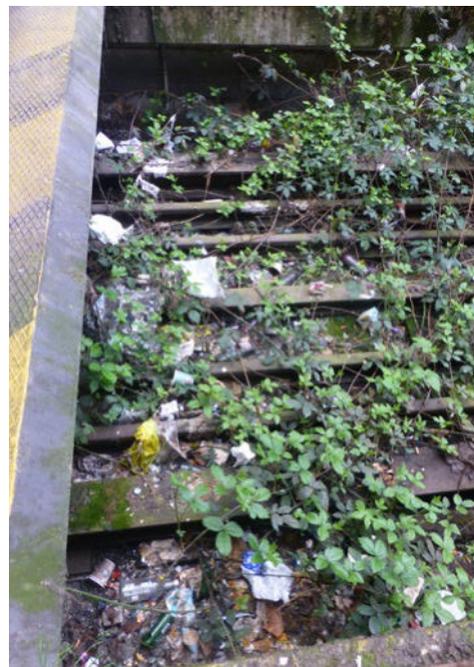
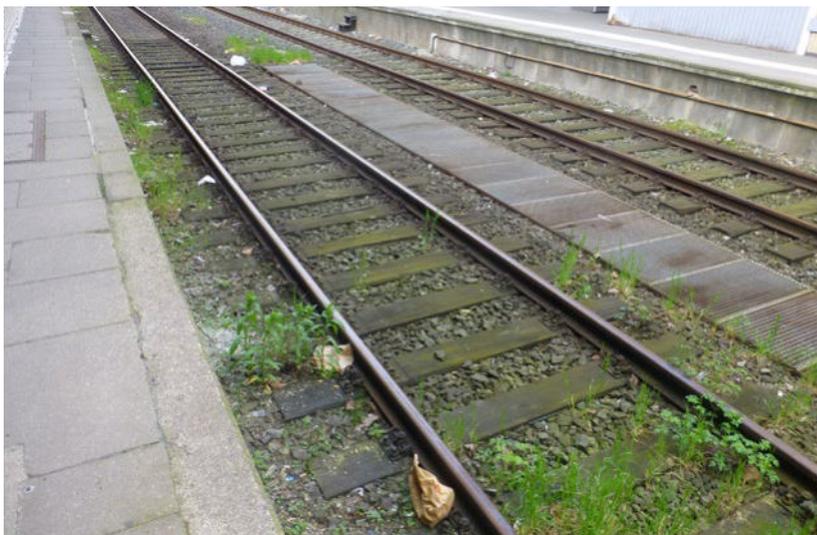
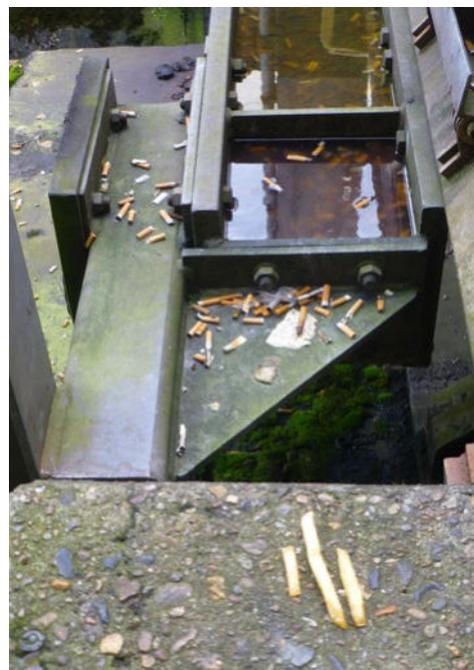
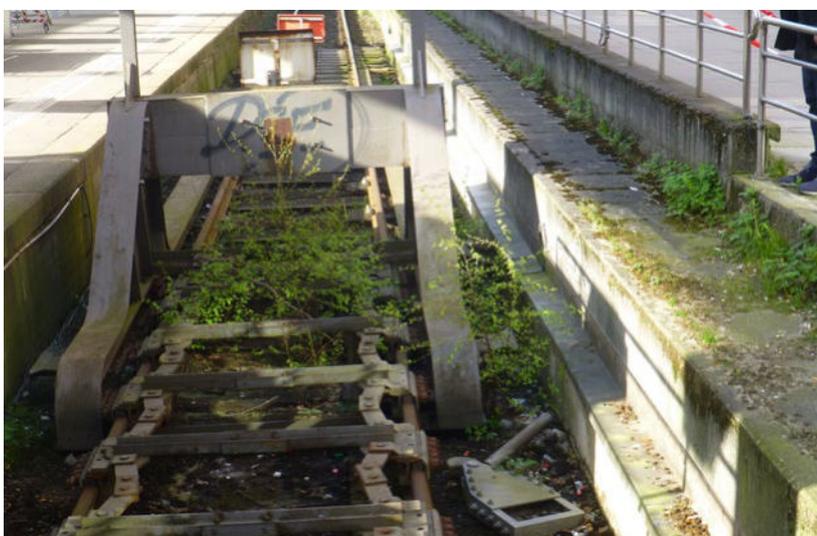
1.1. Gleisanlagen

Wilder Bewuchs in den Gleisen, bis in die Bahnhofshalle hinein

Der Müll an den Prellböcken und in anderen Nischen wird nicht entfernt

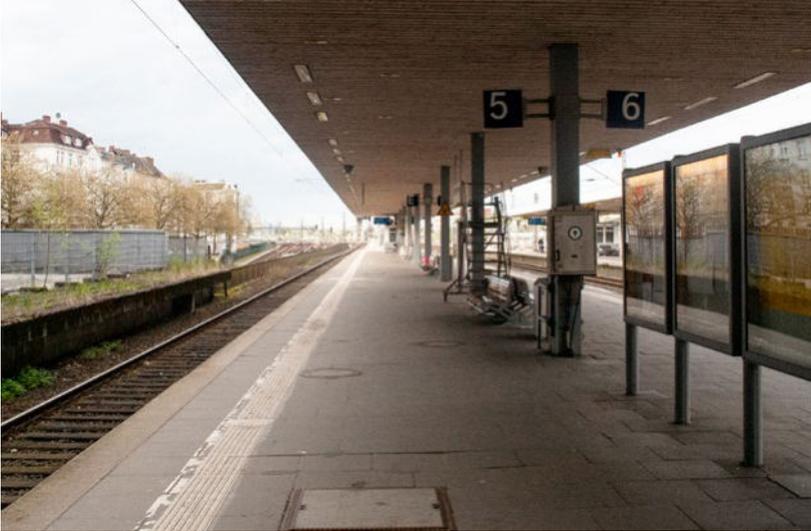
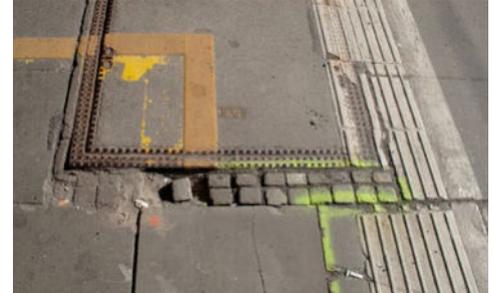
Lücken in den erst kürzlich aufgebracht-ten taktilen Leitstreifen, weil die auf-gebrachte Spachtelmasse schon nach wenigen Monaten wieder abblättert.

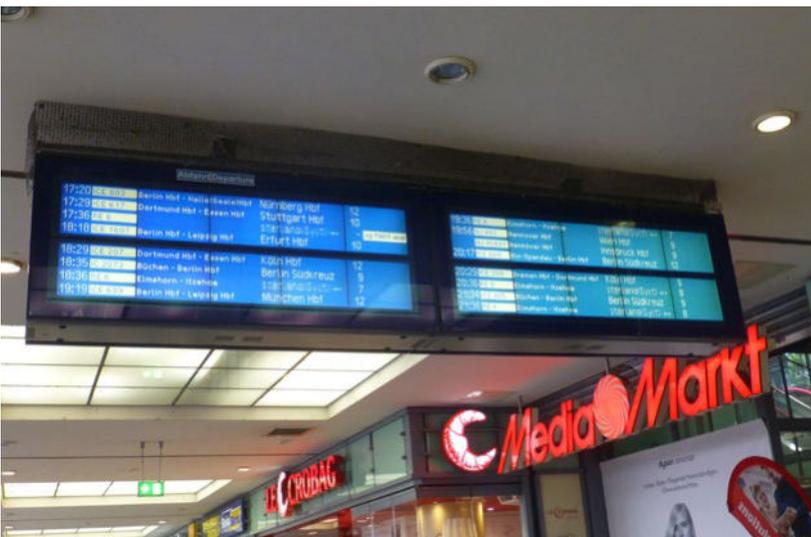
Anzeigentafeln sind zu klein und veraltet

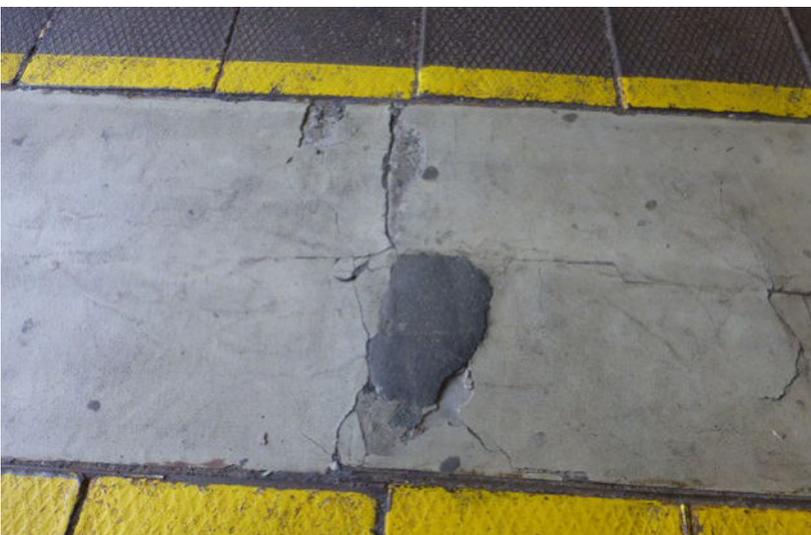
Schäden sind nur notdürftig geflickt

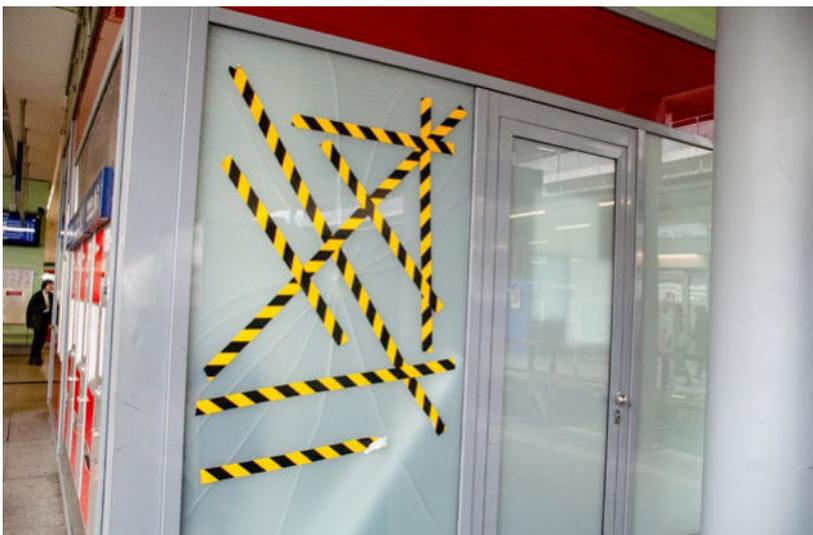
Schäden werden provisorisch überklebt.

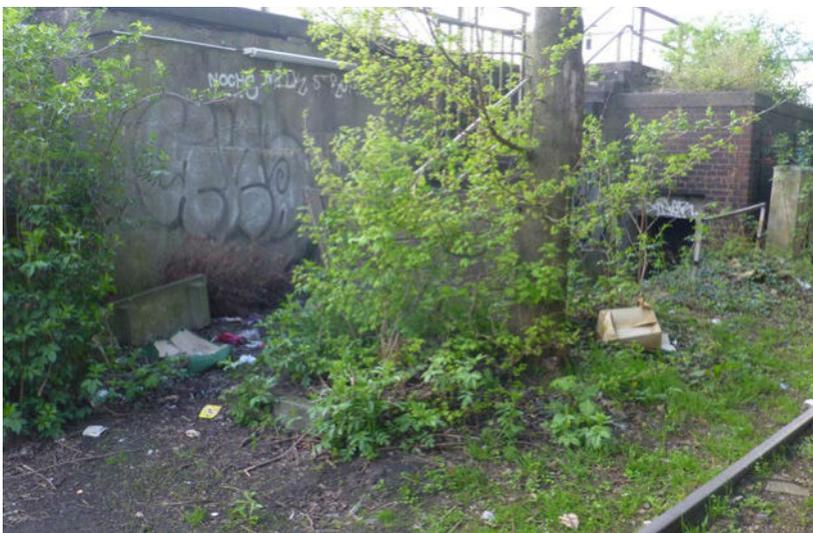
Wildwuchs und Müll rund um den Bahnhof, wobei der Wildwuchs durchaus klimapolitisch wichtige Funktionen besitzt.

Aufnahmeort: Bahngelände hinter der Autoreisezuganlage an der Präsident Krahn Straße).

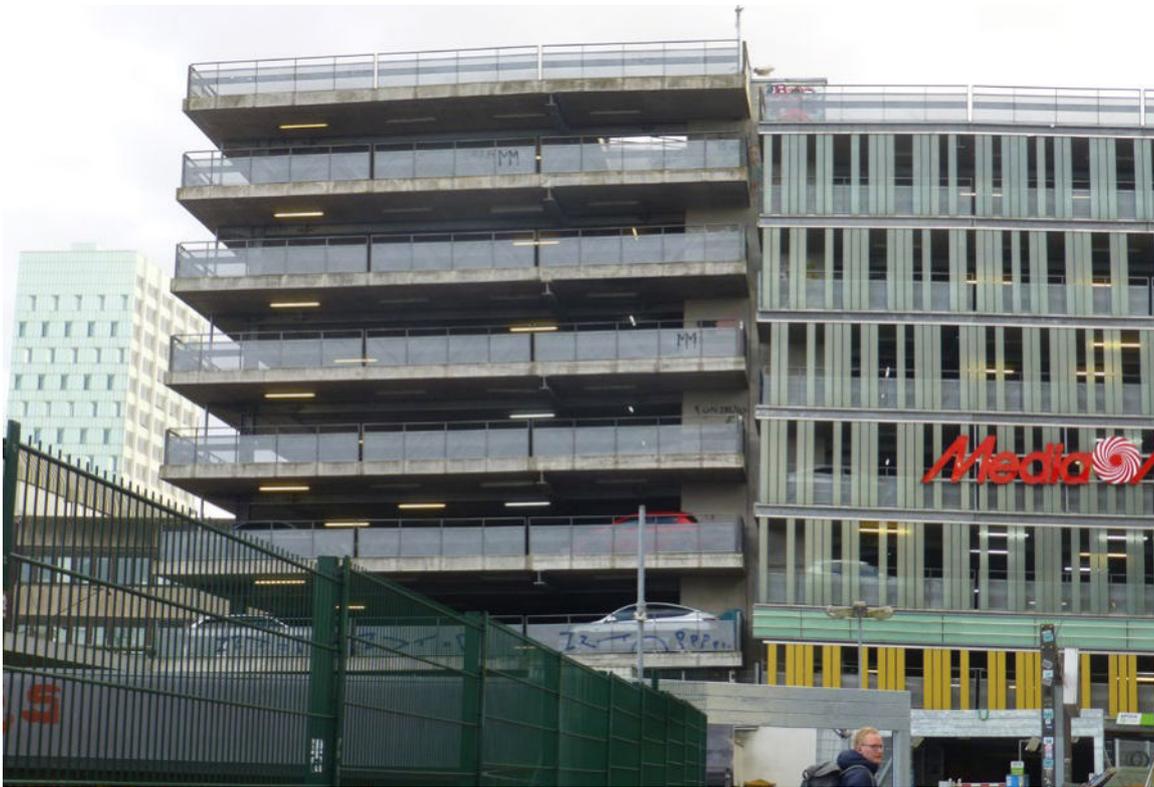
2.1. Parkhaus

Ganz allgemein ist zu sagen: von außen und innen sieht das ganze Gebäude vernachlässigt aus. In letzter Zeit haben wir den Eindruck, dass sich das Reinigungspersonal deutlich mehr Mühe gibt.

Das Parkhaus ist vollkommen ungepflegt und total verdreckt und vermüllt. Es riecht streng nach Fäkalien. Da die abgestellten Autos nur einen Teil der Parkfläche beanspruchen, bieten sich die unteren Etagen für die Nutzung als Fahrradparkhaus an. Damit wäre der Stellplatzmangel für Räder behoben und der Platz rund um das Bahnhofsgebäude könnte einladender gestaltet werden. Es riecht streng nach Fäkalien... besonders in den Gängen, Treppenhäusern und Aufzügen.

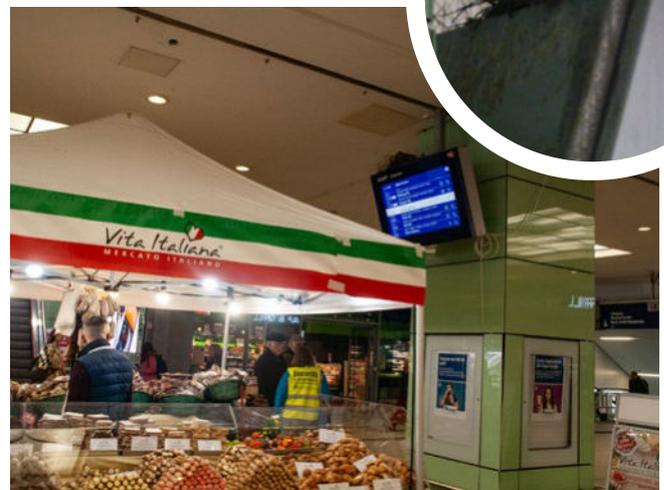
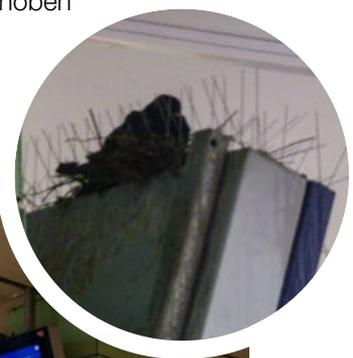
Die Verunreinigungen durch Tauben sind trotzdem massiv zu spüren, auch neben dem temporär aufgebauten Lebensmittelstand im Erdgeschoss.

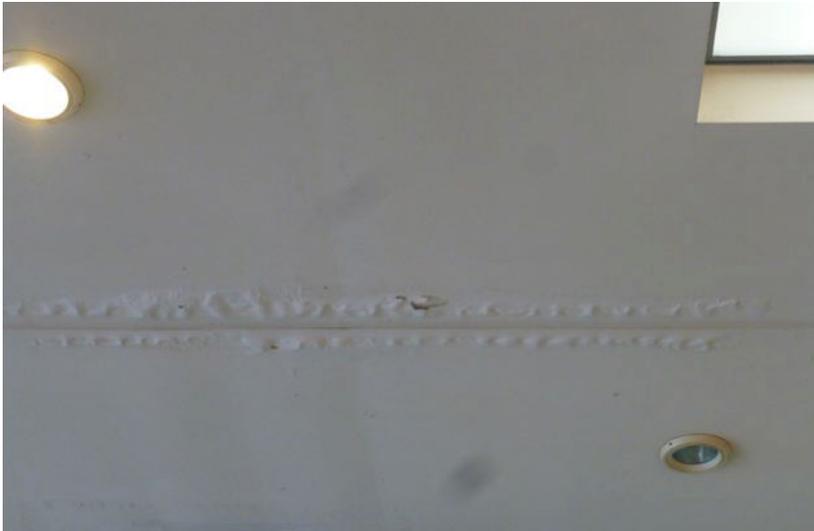
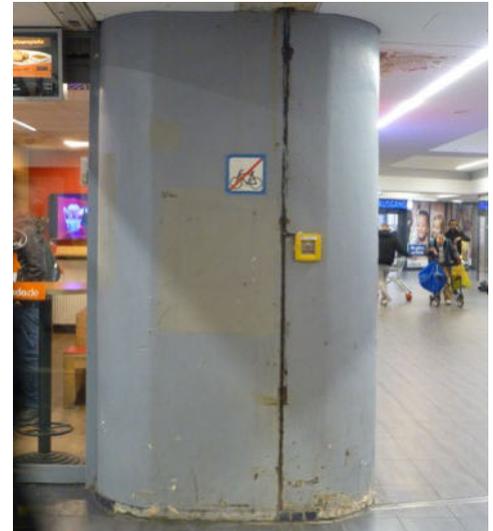
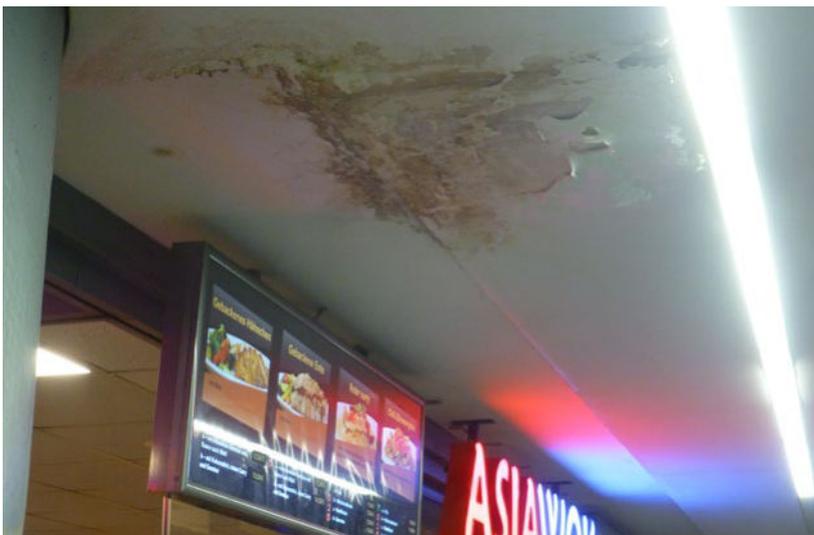
2.3. Gebäudeschäden

Im Untergeschoss sind diverse Wasserschäden zu sehen, stellenweise stehen Eimer in den Fluren

Vor wenigen Tagen wurden die tragenden Säulen der B-Ebene mit den Wasserschäden mit Folien beklebt. Sieht kurzfristig besser aus, dürfte aber nicht lange halten.

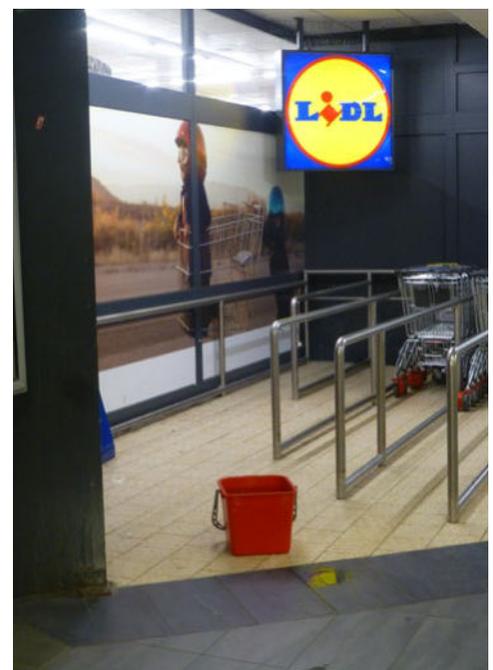
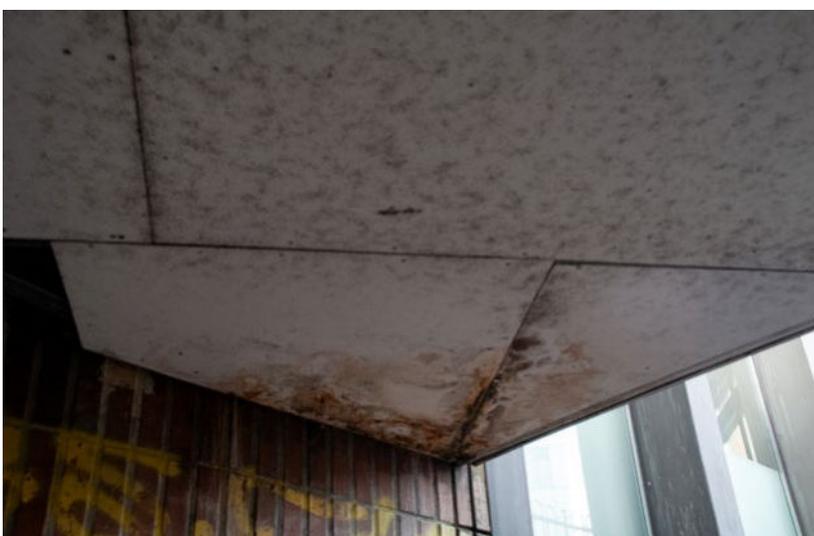
Anscheinend ist die Deckenbekleidung an den Ausgängen nicht für den Einsatzbereich geeignet (z. B. ungeeignete Gipskartonplatten am Übergang zum Außenbereich)

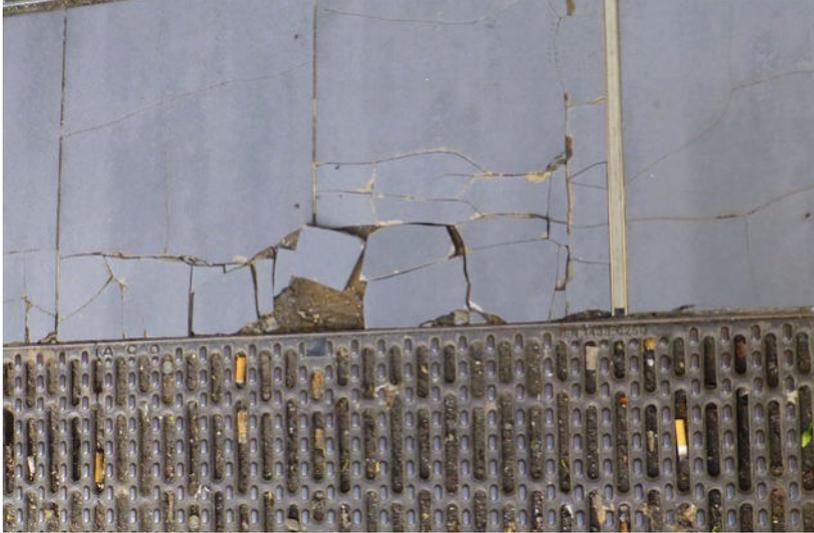
2.4. Unterlassene Reparaturen

Hier stellt sich auch die Frage, ob bei den Bodenbelägen im UG und auf den Treppen das richtige Material verwendet wurde, sowohl Rutschhemmung als auch Frostbeständigkeit scheinen nicht ausreichend zu sein! Der Belag an der Außentreppe zur Fußgängerzone wurde (deshalb?) schon komplett ausgetauscht.

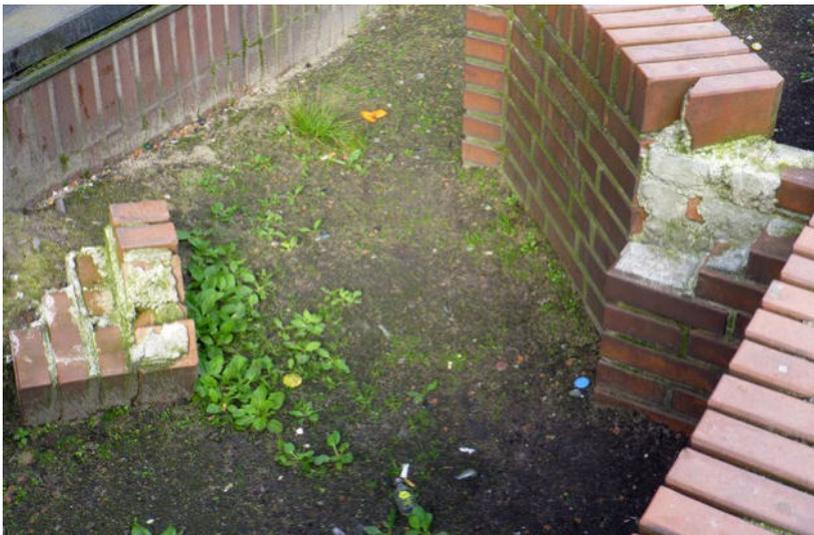
Mauerwerksschäden werden nicht beseitigt

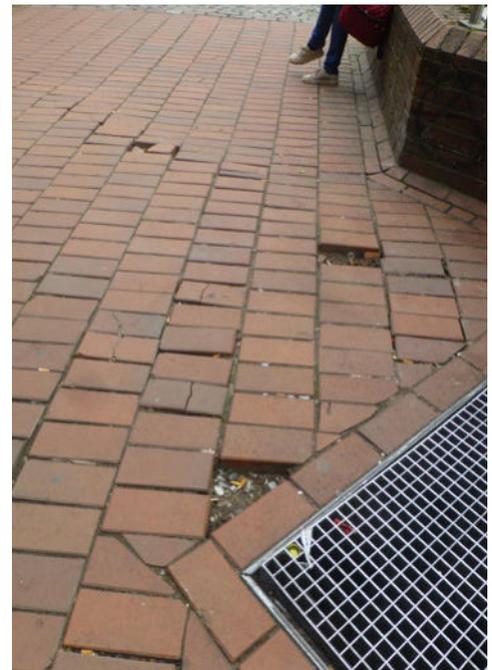
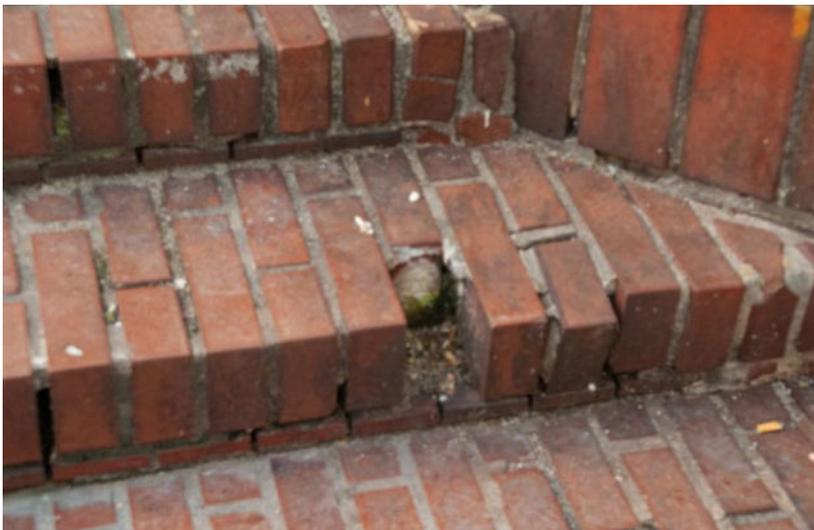
kaputte Bodenplatten in der Fläche und auf Treppenstufen werden nicht erneuert, es besteht akute Unfallgefahr

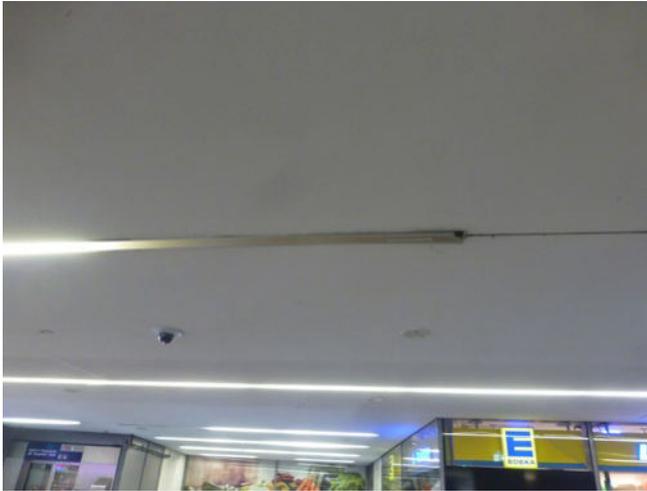
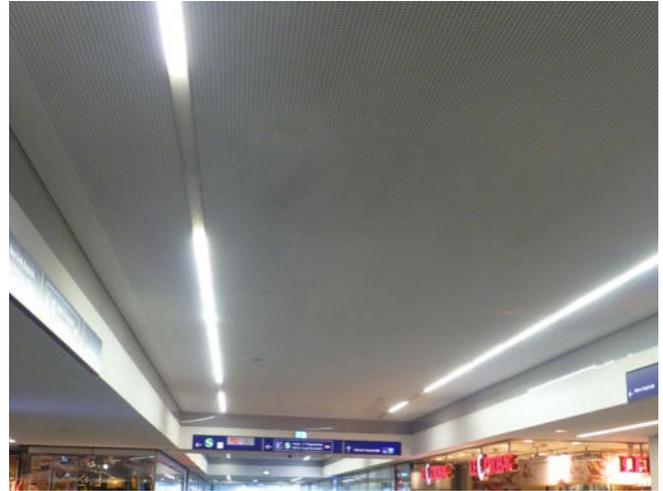
2.4. Unterlassene Pflege

Austausch von defekten Leuchtmitteln findet nicht statt

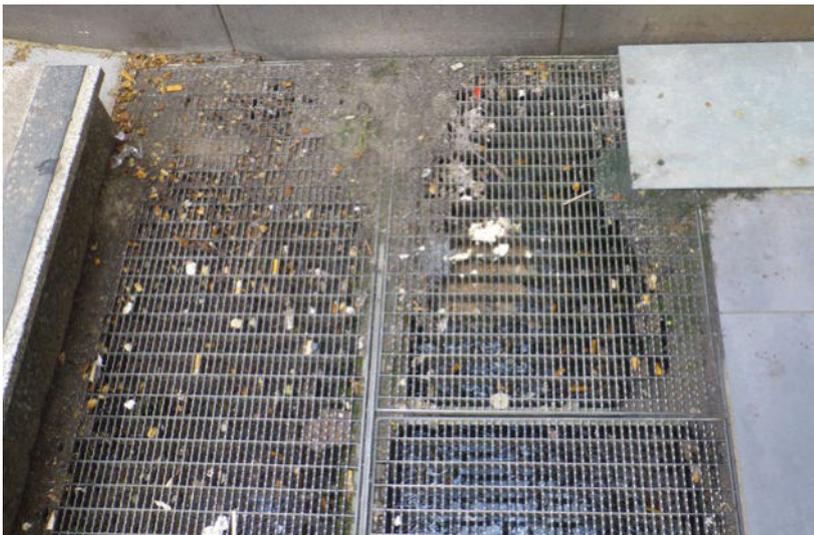
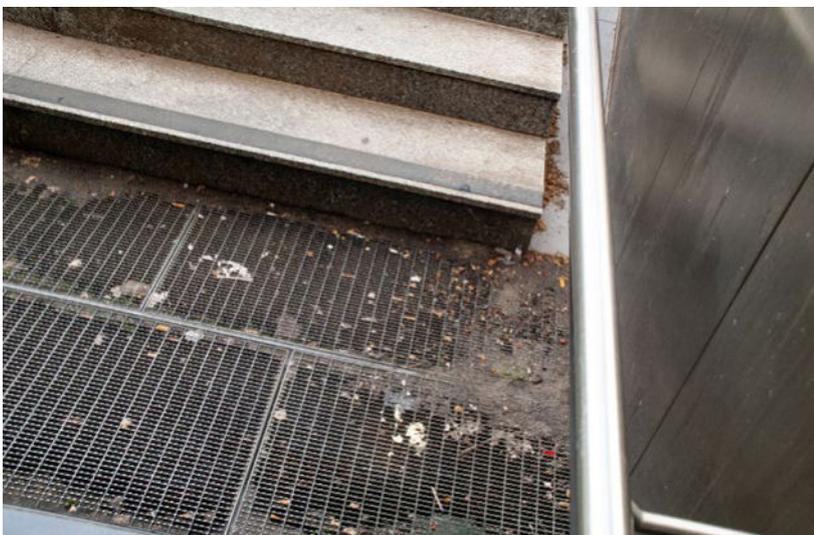
Eine regelmäßige Reinigung der Sturmrinnen findet nicht statt. Daher können diese bei Starkregen ihre Funktion nicht erfüllen und Wasser läuft in die B-Ebene. Generell findet offensichtlich eine regelmäßige bauliche Instandhaltung des Gebäudes nicht statt.

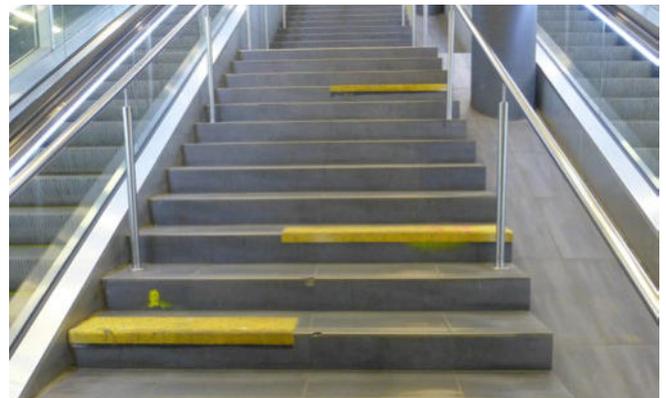
Die Rolltreppen funktionieren häufig gar nicht, insbesondere am Ausgang zur Fußgängerzone ist die Rolltreppe monatelang nicht in Betrieb

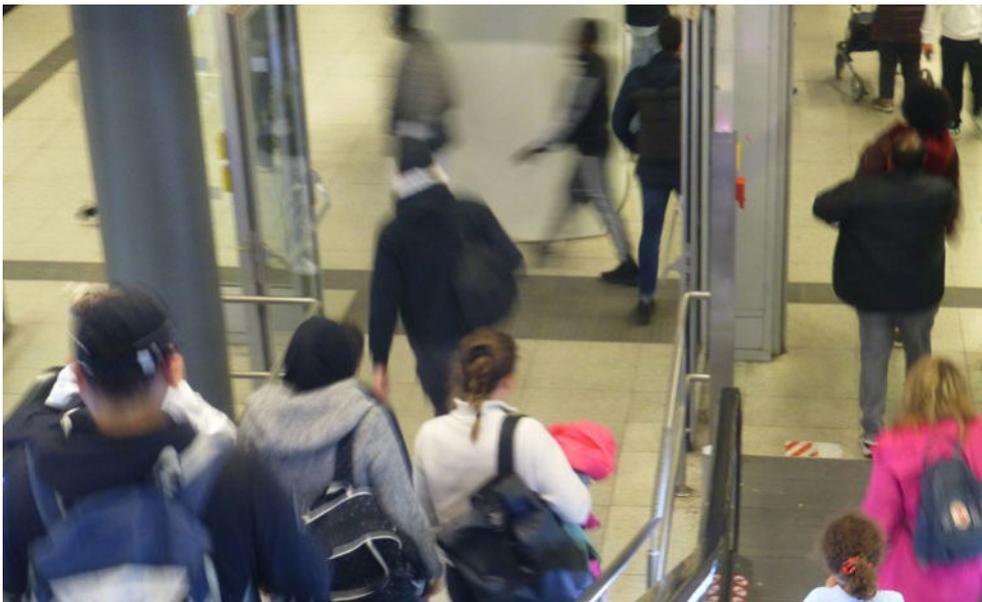
die Verkehrswege sind teilweise zu schmal, z. B. am Bahnsteig Richtung Innenstadt beträgt der Abstand zwischen neuer Stützenverkleidung und relativ neu eingebauter Rauchschutztür auf einer Seite lediglich 1,50 m (gefordert: bis 300 Personen 1,80 m Breite, bis 400 Personen 2,40 m Breite) die aufwendige Stützenverkleidung auf den Bahnsteigen ist aus gebogenem Glas, damit sehr teuer, die Beschriftung auf dem Glas ist ebenfalls teuer in der Herstellung und dazu noch unleserlich, weil der Kontrast viel zu schwach ist

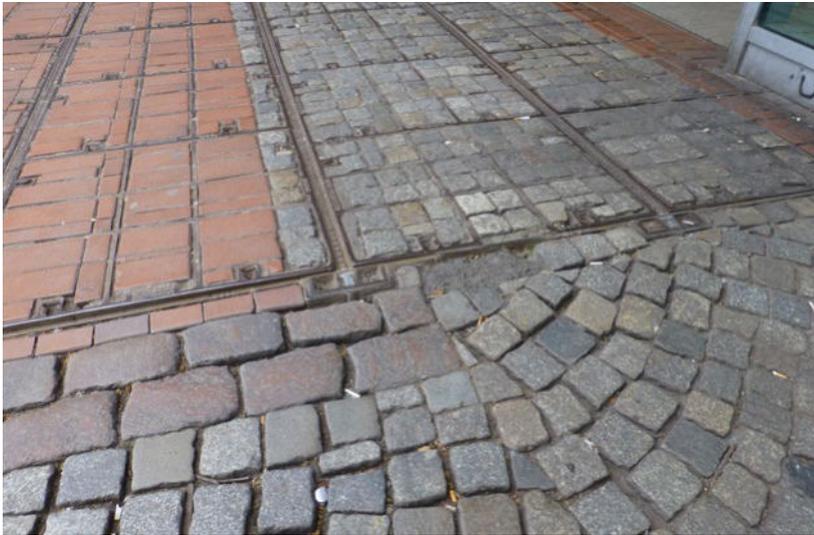
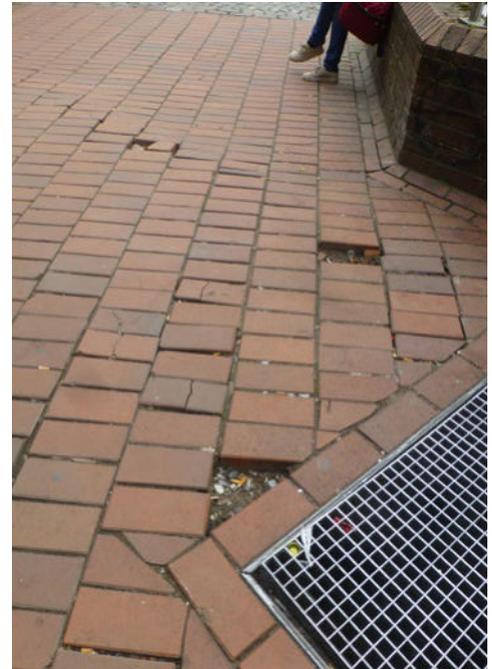
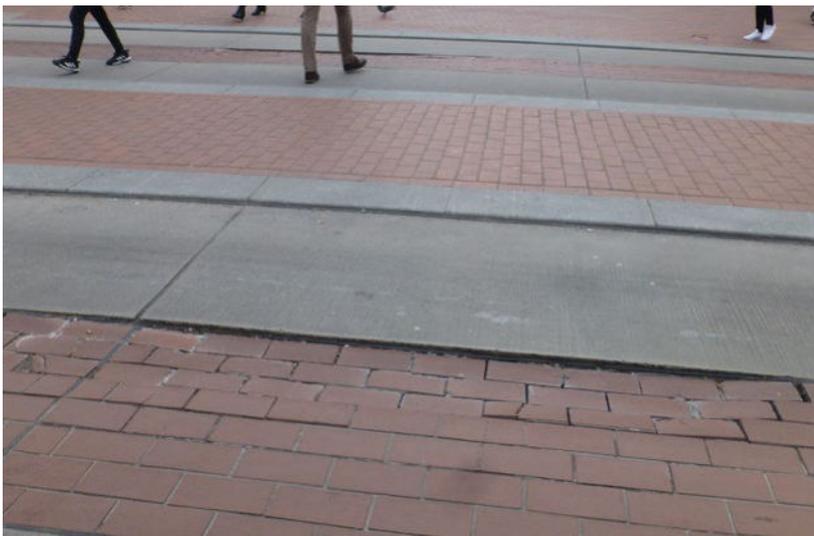
4.2. Stolperfallen im Bahnhofsumfeld

Es gibt sehr viele Stolperfallen um den Bahnhof herum

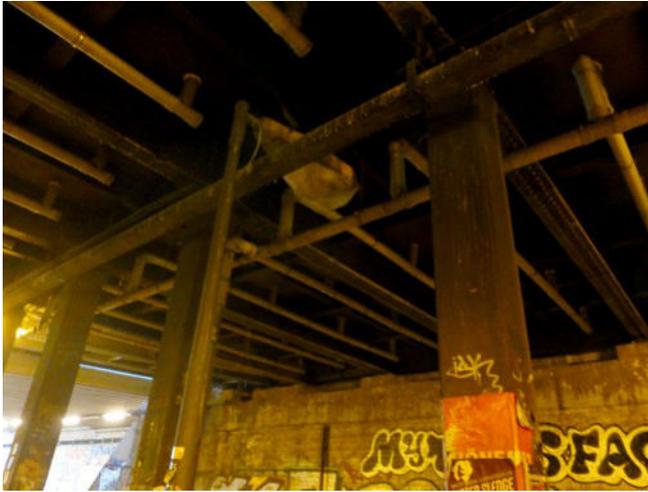
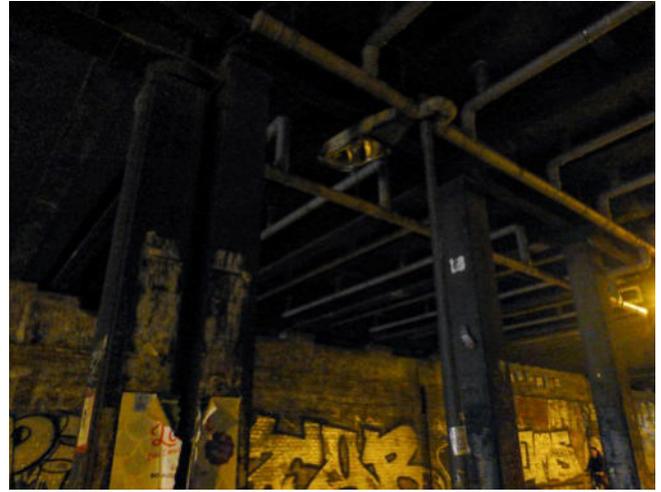
4.4. Lessingtunnel

Im alten und neuen Teil des Tunnels sind diverse Leuchten defekt. Da der Tunnel relativ dunkel ist, ist funktionierendes Licht wichtig

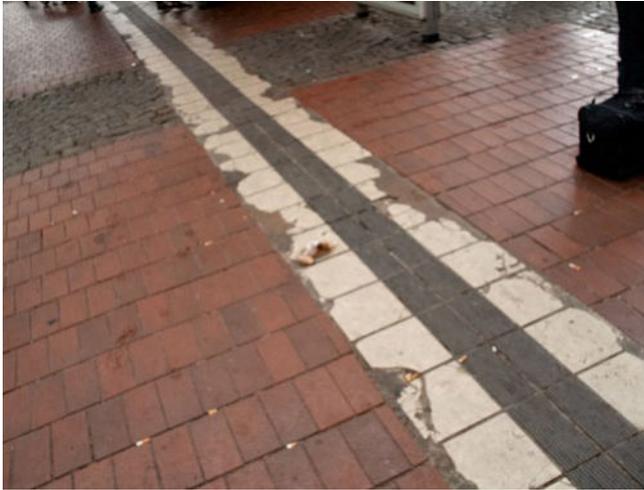
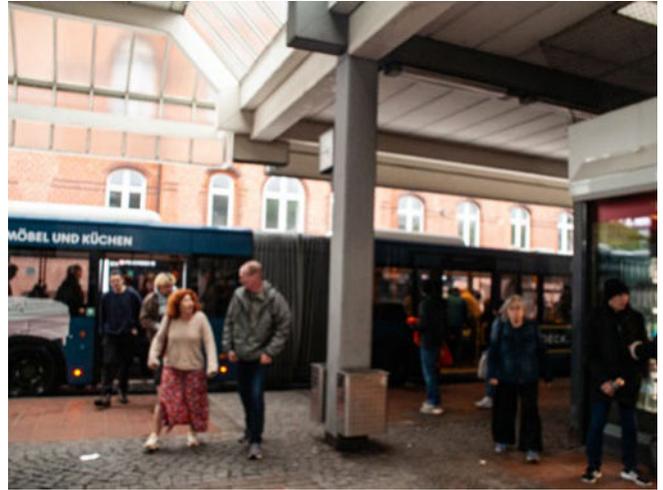
5.1. Bauschäden

Die gesamte Busbahnhofsfläche ist eine einzige Stolperfalle
Überall gibt es bauliche Substanzschäden an der Busstraße, die Stolperfallen für Fußgänger und Radfahrer darstellen.

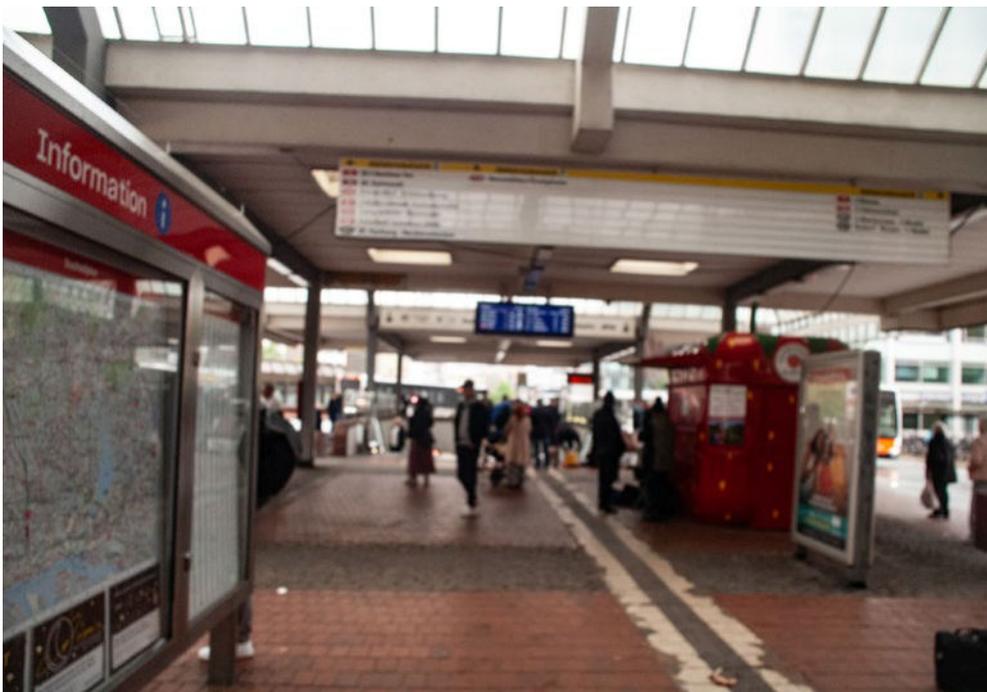
5.2. Erweiterungsbedarf

auch die neuen elektronischen Anzeigen der Busanschlüsse sind unzureichend
