# **Erweiterte Analysen zur Entgleisung in Burgrain**

## **Vernachlässigung der Infrastruktur und/oder planerisches Versagen?**

Diese Studie soll zur Aufklärung des Eisenbahnunglücks am 3. Juni 2022 gegen 12.13 Uhr in Burgrain, einem Ortsteil von Garmisch-Partenkirchen (Bayern), beitragen.

Ausgabe 20. Juli 2022

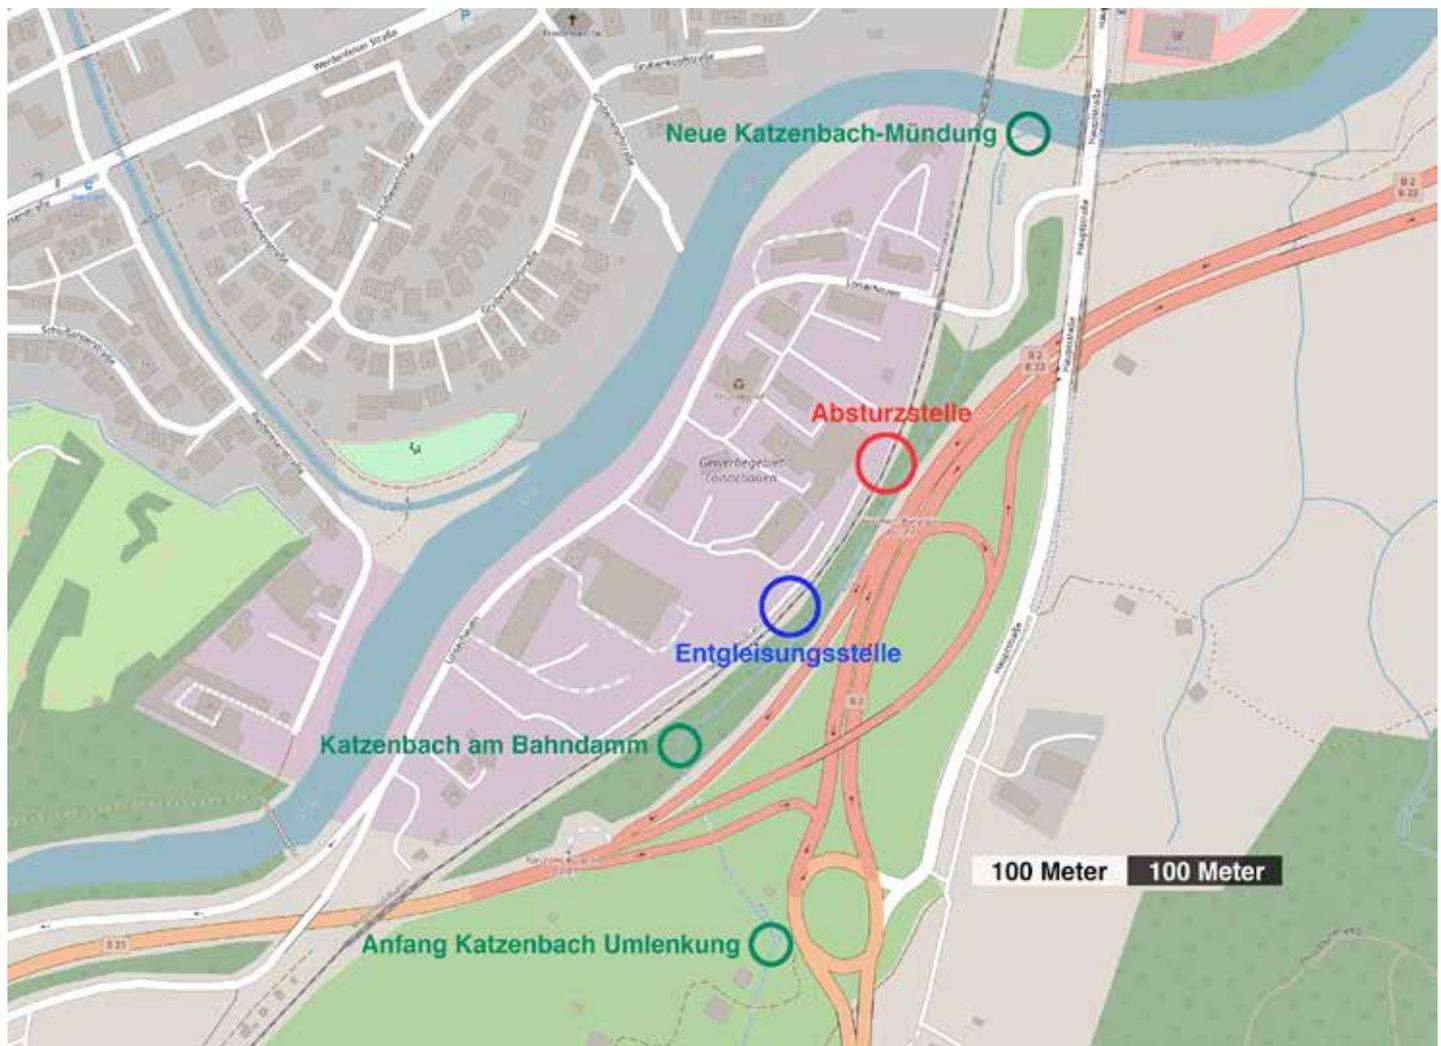
Karte 2021: Der Katzenbach liegt zwischen dem Verknüpfungsbauwerk der Bundesstraßen 2/23 und dem Bahndamm.

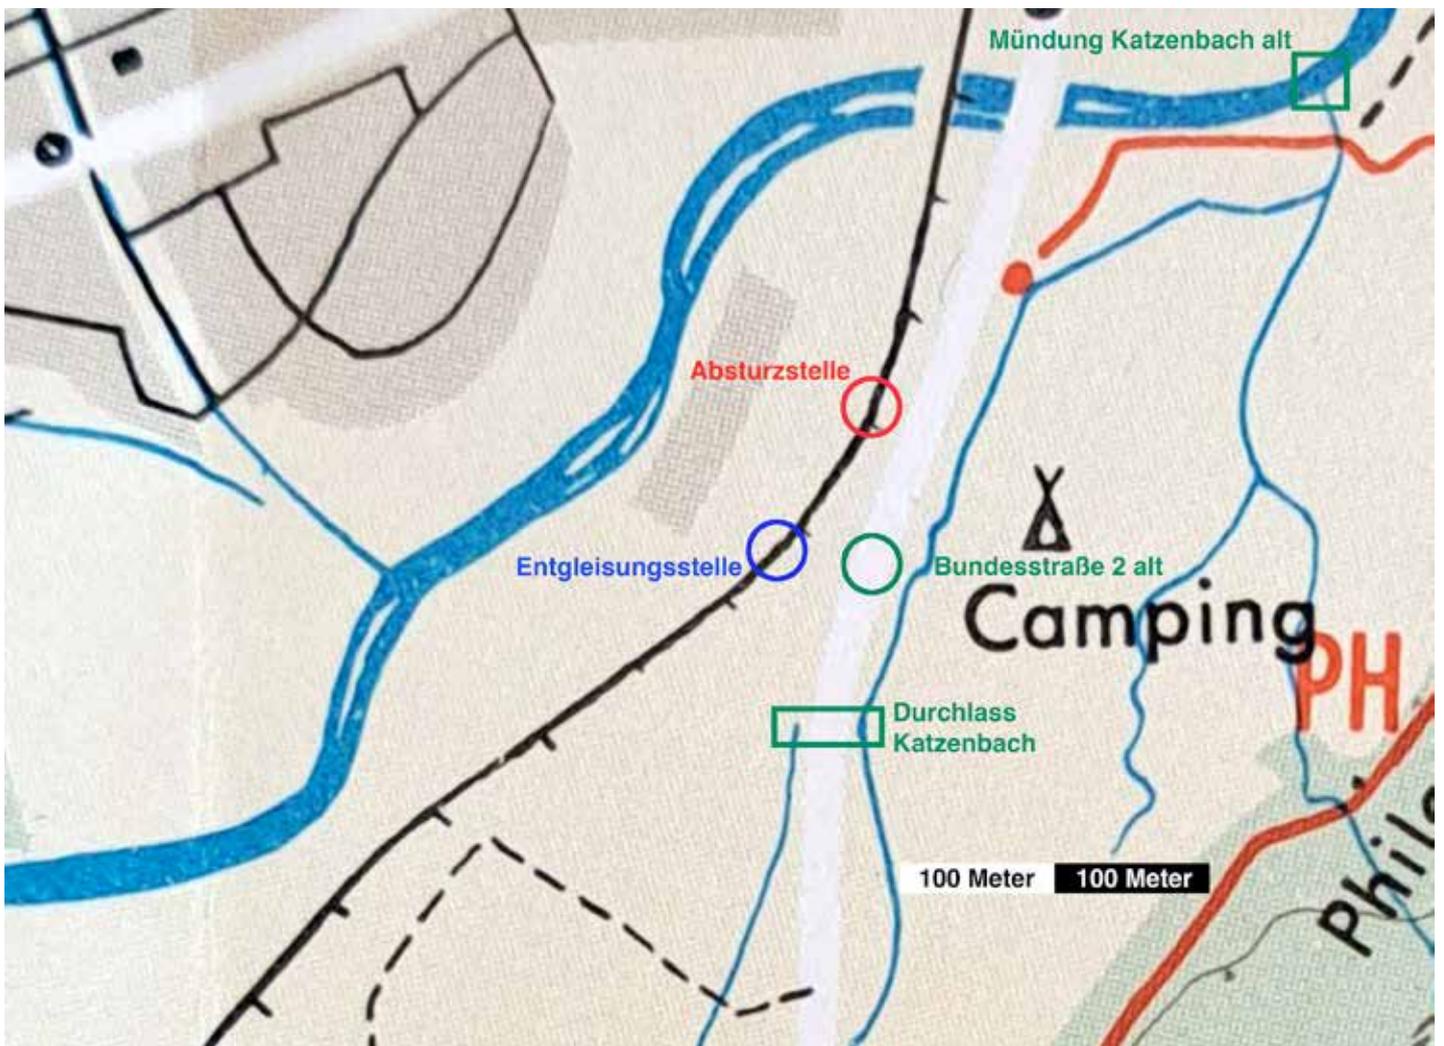
Karte 1975: Der Katzenbach verlief östlich der Bundesstraße 2 und vom Bahndamm abgewandt.

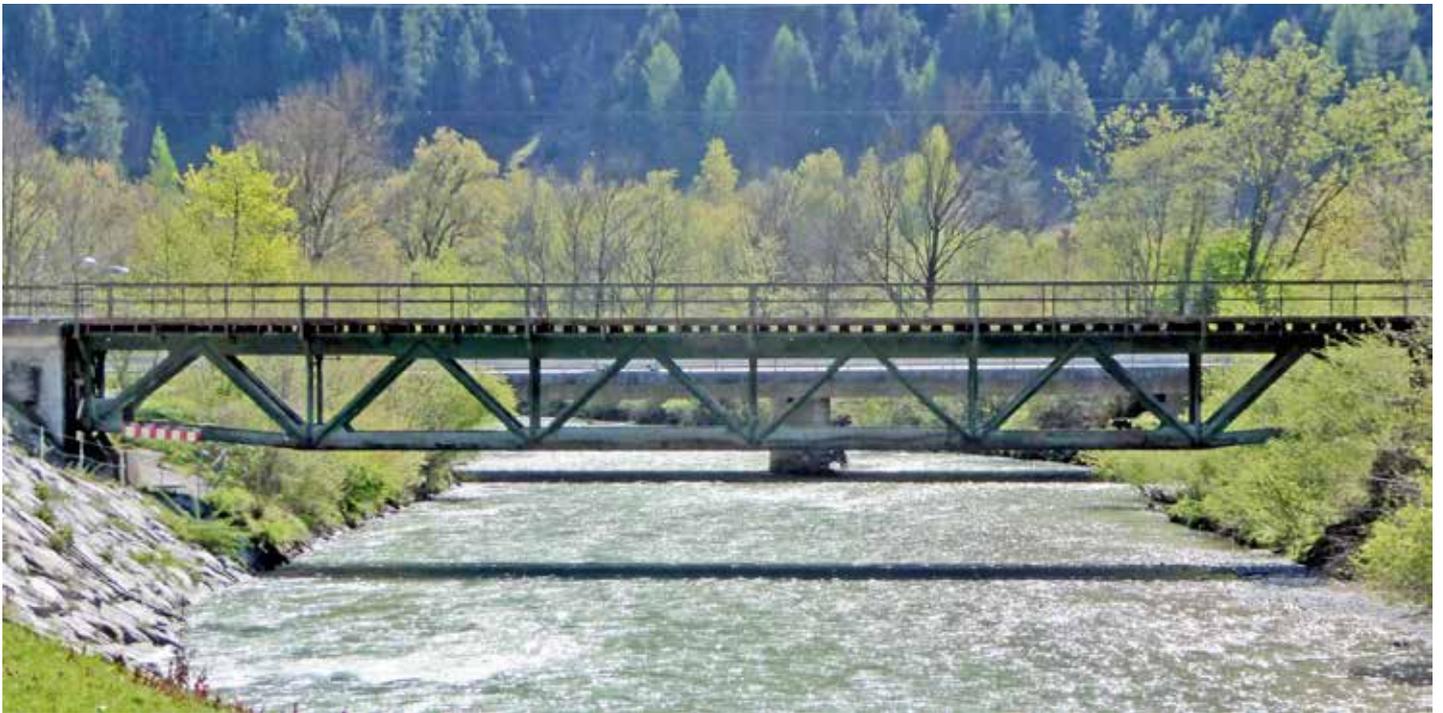
Brücken über die Loisach bei Burgrain: Vorne die von der Eisenbahn und dahinter die von der Hauptstraße und ehemaligen B2

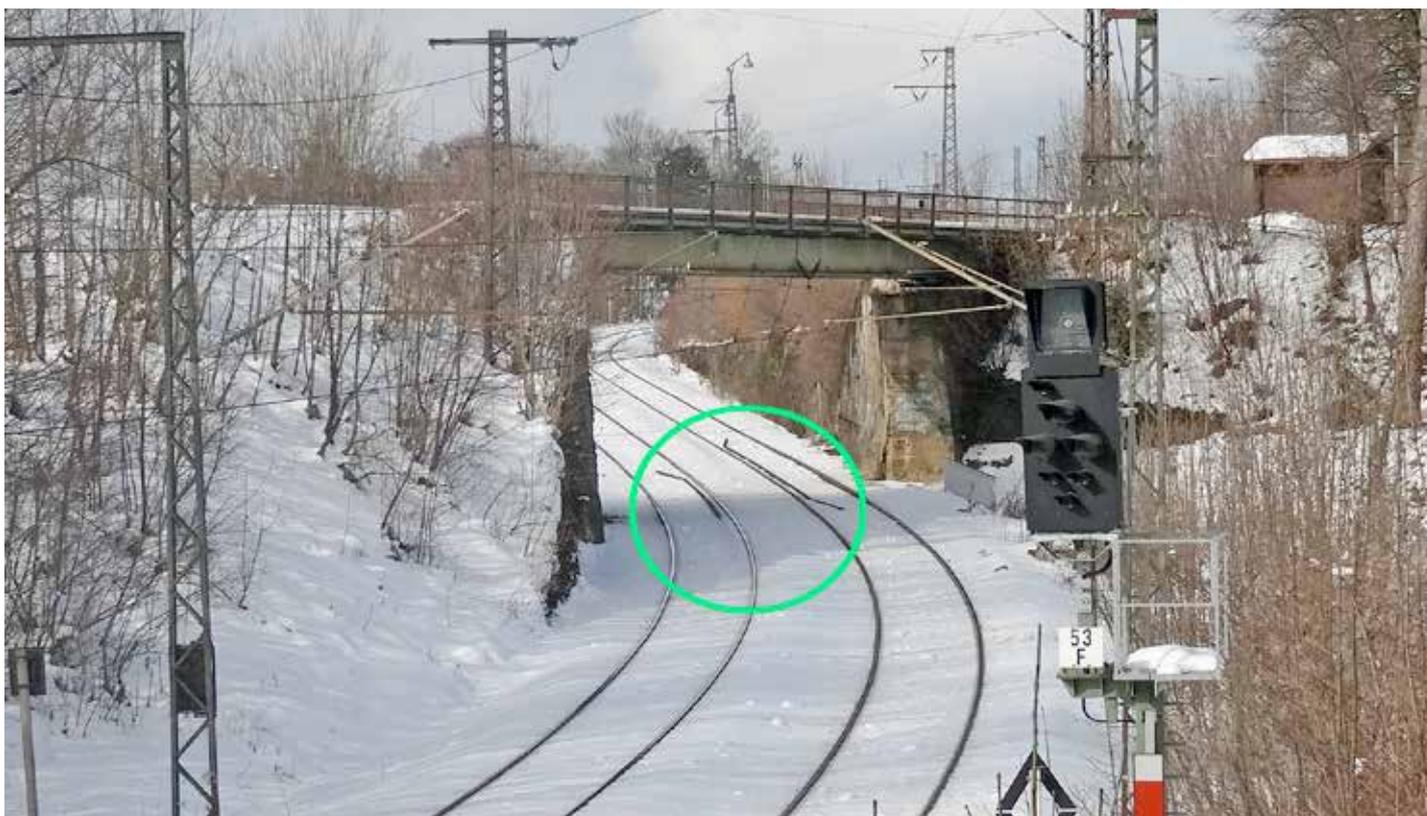
Murnau: Die Fang-/Führungsschienen liegen innen. Damit wird verhindert, dass ein entgleister Zug am Brückenfundament zerschellt.

Unabhängig davon, welche Unglücksursache sich mit dem Abschluss der Unfalluntersuchung in einigen Monaten herausstellen wird: Eine am Unglücksort montierte Fangschiene hätte den Zug nicht abstürzen lassen und damit die schwerwiegenden Unfallfolgen mit an Sicherheit grenzender Wahrscheinlichkeit verhindert. Das Versäumnis, die massive Gefährdung des Eisenbahnverkehrs durch den steil in den Katzen-
