# Prellbock Altona e. V. mischt sich ein ...

## Bahnunglück am 04.06.022

**Seit dem Unglück diskutieren Experten von Prellbock Altona e.V. mögliche Unfallursachen und stellen Fragen, die noch nicht Gegenstand öffentlicher Betrachtung waren.**

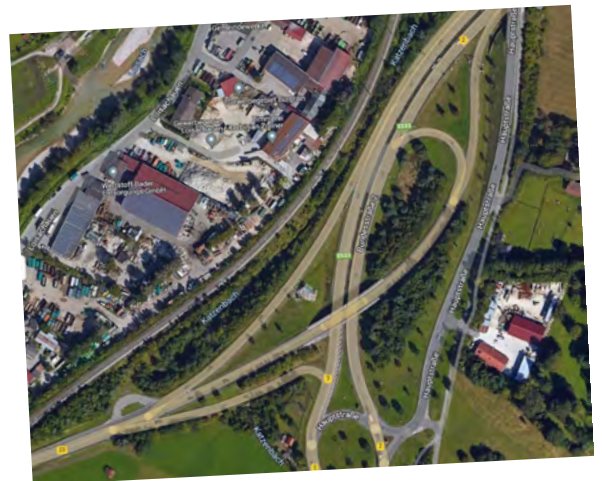
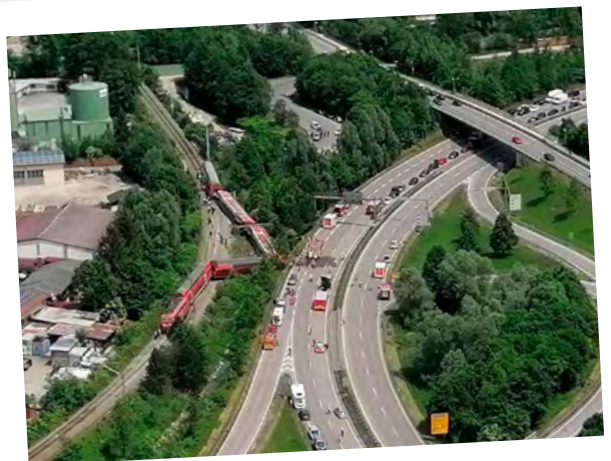
Luftbild des Zugunglücks

**2.** Die Zusammenführung der Bundesstraßen 23 und 2 erfolgte mit insgesamt sieben Fahrstreifen sowie einer Kehrschleife bis zum Jahr 2000 in der Art einer Autobahn in dem nur ca. 125 Meter breiten Streifen zwischen dem Bahndamm und der Hauptstraße. Für den notwendigen Flächengewinn wurde der Katzenbach mit einem Abstand von nur 15 Metern zur Gleismitte verlegt. Hierfür musste der Bahndamm auf der östlichen Seite erheblich steiler angelegt werden.

**3.** Das hatte bei dem Unglück zur Folge, dass der dritte, mittlere Waggon den Steilhang hinunterstürzte und auch die beiden Nachbarwaggons zwei und vier teilweise mit herunterriss. Die schweren Verformungen hauptsächlich des mittleren Waggons wurden vor allem dadurch verursacht, dass der Abstand von der Gleismitte bis zum westlichen Betonrand der Bundesstraße 23 nur ca. 20 Meter beträgt und die Waggons drei und vier sich mit ihrer jeweiligen Länge von 27 Metern zwischen Bahndamm und dem höher gelegenen Betonrand der B 23 regelrecht verkeilten.

**4.** Obgleich der Unglücksort und der Entgleisungsbereich nicht identisch sind, hätte eine sogenannte Fang- oder Führungsschiene mit absoluter Sicherheit das Abstürzen der Waggons und damit die Todesfälle und schweren Verletzungen unter den Fahrgästen verhindert.

Die Fangschiene ist eine dritte Schiene im Abstand von 180 Millimetern zur bogeninneren Schiene des Gleises, die ein entgleistes Fahrzeug sicher im Gleis hält. Wenngleich Fangschiene vor allem auf und unter Brücken und Viadukten eingesetzt werden, sind diese gerade in Bayern auf Bahndämmen mit steilen Flanken weit verbreitet. Nach der Veränderung des Bahndamms im Zuge des Straßenbaus hätte also das Gleis zumindest im Bogenbereich vor und hinter der Unfallstelle durch eine Fangschiene ergänzt werden müssen.

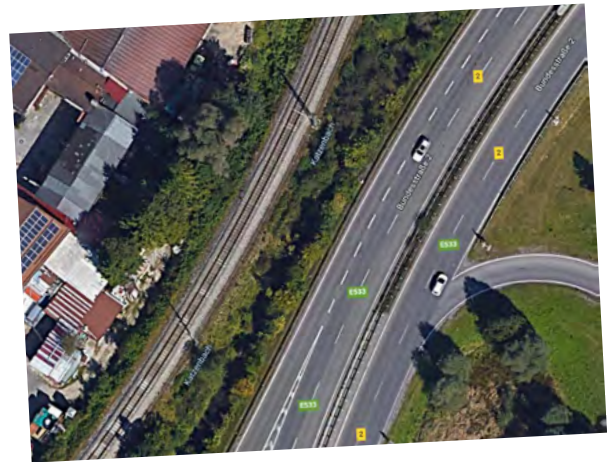
**Luftbild mit tieferliegendem Katzenbach**

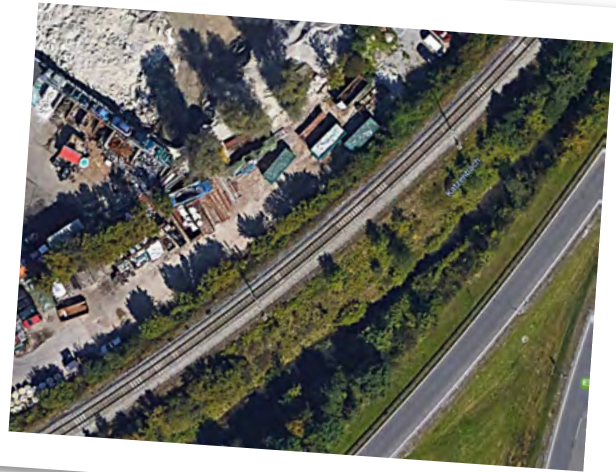
**6.** Die Ursache der Entgleisung kann vielfältig sein. Auf dem Luftbild erkennt man einige Schwellenauswechslungen. Ebenso wäre denkbar, dass sich durch die Eingriffe in den Bahndamm auf der kritischeren Bogenaußen-seite die Querneigung des Gleises verändert hat und die sogenannte Kurvenüberhöhung der bogenäußeren Schiene nicht mehr der gefahrenen Geschwindigkeit entsprach, zumal die Doppelstockwagen sich mit ihrem höheren Schwerpunkt in ihrem Fahrverhalten weniger tolerant zeigen und die Schublokomotive ohnehin die Tendenz hat, die Wagen in die Kurve zu drücken.

**Vermuteter Entgleisungsbereich  
mit vielen ausgewechselten Schwellen**

Auffällig ist auch, dass bei einem Wagen die Puffer abgerissen sind, was durch eine sogenannte Überpufferung passiert sein könnte. Bei dieser Überpufferung verkeilen sich durch eine ungenügende Gleislage die Puffer von zwei Waggons, was den Absturz vom Bahndamm begünstigt haben könnte.

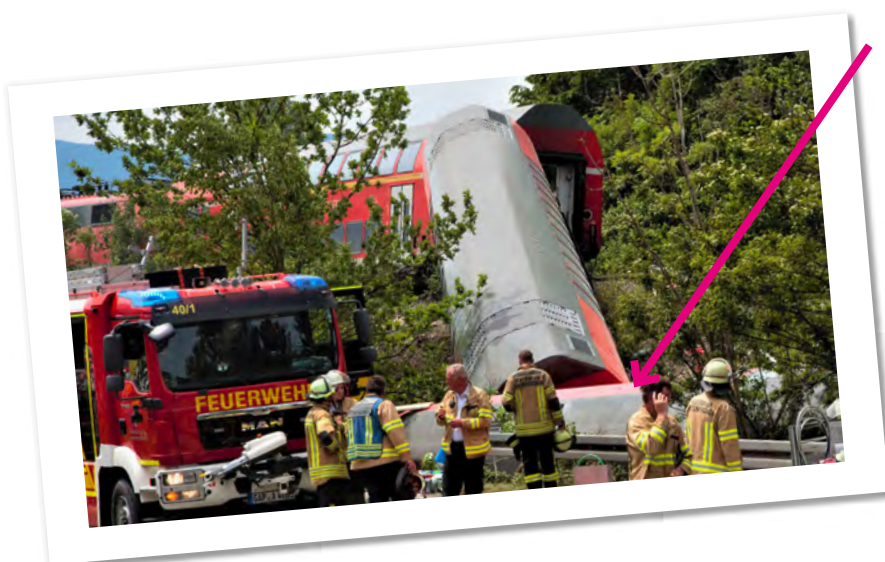
**Der hinter der Leitplanke fast verschwundene Wagen, zeigt, wie tief der Graben vom Katzenbach tatsächlich ist. Mit dem Betonrand der Straße wurde der Katzenbach-Graben eine Todesfalle.**

**Eine Fangschiene zwischen den Gleisen hätte das verhindern können.**
